FICHA DE INVENTARIO Y VALORACIÓN DE BIENES CULTURALES INMUEBLES
USO EXCLUSIVO DEL MINISTERIO DE CULTURA

1.1. Nombre del Bien	CL 11 8 68	1.2. Otros nombres	N.A.
1.3. Pertenece a valoración colectiva	No	1.4. Nombre	N.A.

14. DESCRIPCIÓN
 Inmueble de 2 pisos paramentado en un predio medianero irregular, sus dimensiones son: frente de 15.30 m y fondo de 33.74 m, logrando una proporción de 1 a 2.20, con frente sobre la CL 11. Se emplaza mediante un volumen irregular de patio central. La fachada se compone de 2 planos: el primero consta de 4 accesos rectangulares y una ventana (añadida). Uno de los accesos posee una portada de 2 columnas; los demás columnatas. El nivel 2 sobresale y abarca el segundo piso. En cada costado posee un balcón de madera tipo gabinete, con una elaborada carpintería: base de relieves rectangulares, sobre la que reposa un vano de 3 módulos rectangulares sobre un marco en arco de medio punto, decorado con calados y remate de cornisa. En el centro, un balcón continuo retrocede y alberga 3 vanos rectangulares decorados con marco de columnatas, molduras laterales tipo repisa y remate de cornisa dentada. De estos no existe la carpintería original de madera, ahora pos

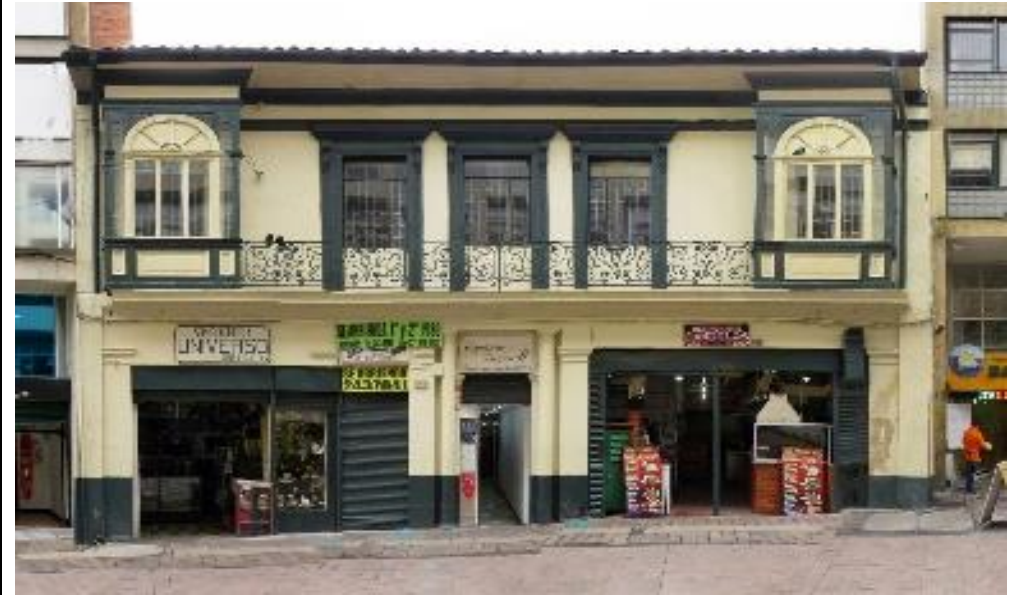
Fachada Sur

Valor estético: De acuerdo con lo descrito y su valoración histórica, se identifican elementos del repertorio formal característico de del periodo Republicano, representado por el uso de elementos como cornisas, marcos, balcones, barandas en forjado de hierro, alero de caja sobre, calados, portadas, balcones tipo gabinete. Su proporción volumétrica, implantación y composición geométrica en fachada denotan una elaborado trabajo de diseño. Sin embargo, las subdivisiones, ampliaciones de vanos, publicidad y diferentes tipos de comercio, ha distorsionado su estética original tanto interna como externamente. La manzana alberga inmuebles de distintos periodos (Republicano, Transición, Movimiento Moderno), lo que hace de ella un ejemplo urbano de los cambios en dinámicas sociales y económicas.
