**FICHA DE INVENTARIO Y VALORACIÓN DE BIENES CULTURALES INMUEBLES**
**USO EXCLUSIVO DEL MINISTERIO DE CULTURA**

1.1. Nombre del Bien	KR 9 11 16	1.2. Otros nombres	N.A.
1.3. Pertenece a valoración colectiva	No	1.4. Nombre	N.A.

Inmueble de 6 pisos paramentado en un predio medianero irregular, sus dimensiones son: frente de 18.60 m y fondo de 17.60 m, logrando una proporción de 1 a 1.05, con frente sobre la KR 9. Se emplaza mediante un volumen irregular con patio lateral de un nivel, sobre el cual se eleva una torre retrocedida de 5 niveles, en planta rectangular. La fachada se compone de 6 niveles: el nivel 1 consta de un marco rectangular modulado por 4 columnas redondas, conformando 5 accesos rectangulares con cerramiento de vidrio. Los demás niveles conforman un cuerpo rectangular de ladrillo a la vista, compuesto de 2 planos retrocedidos en el costado y un plano central que sobresale, con un marco de piedra a la vista. Cada nivel posee una ventana corrida en el centro y una ventana rectangular en cada costado con marco de piedra. El conjunto remata con una baranda metálica. El nivel 1 consta de un loca comercial en el costado norte, posee un mezanine (añadido) en estructura met

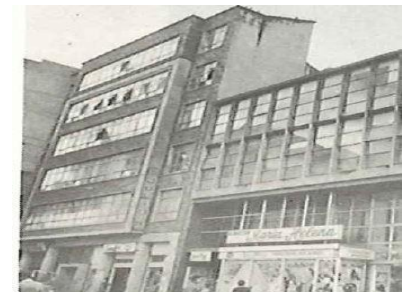
**10. FOTOGRAFÍA DEL CONTEXTO**
**11. FOTOGRAFÍA ANTIGUA**

Fuente: Recorridos fotograficos por el centro de Bogota, Noviembre 1981 - Febrero 1982. Colcultura

Inmueble procedente del periodo del Movimiento Moderno (1945-1970). Destinado para uso de servicios, actualmente lo mantiene junto a un uso comercial. No se conoce su diseñador o constructor. Se emplaza en una manzana consolidada a finales del siglo XVIII. Es propiedad de Luis Eduardo Tapias Cuta. Según la fotografía aérea de 1936, en el predio se emplazaba un volumen de patio central que probablemente provenía del periodo Republicano. En las fotografías aéreas de 1953 y 1976, ya se encontraba construido el inmueble actual. Desde entonces no se observa modificaciones en ocupación del predio, únicamente se ha cambiado el material de la cubierta, que actualmente es en teja termo acústica. No se conoce solicitudes de intervención.

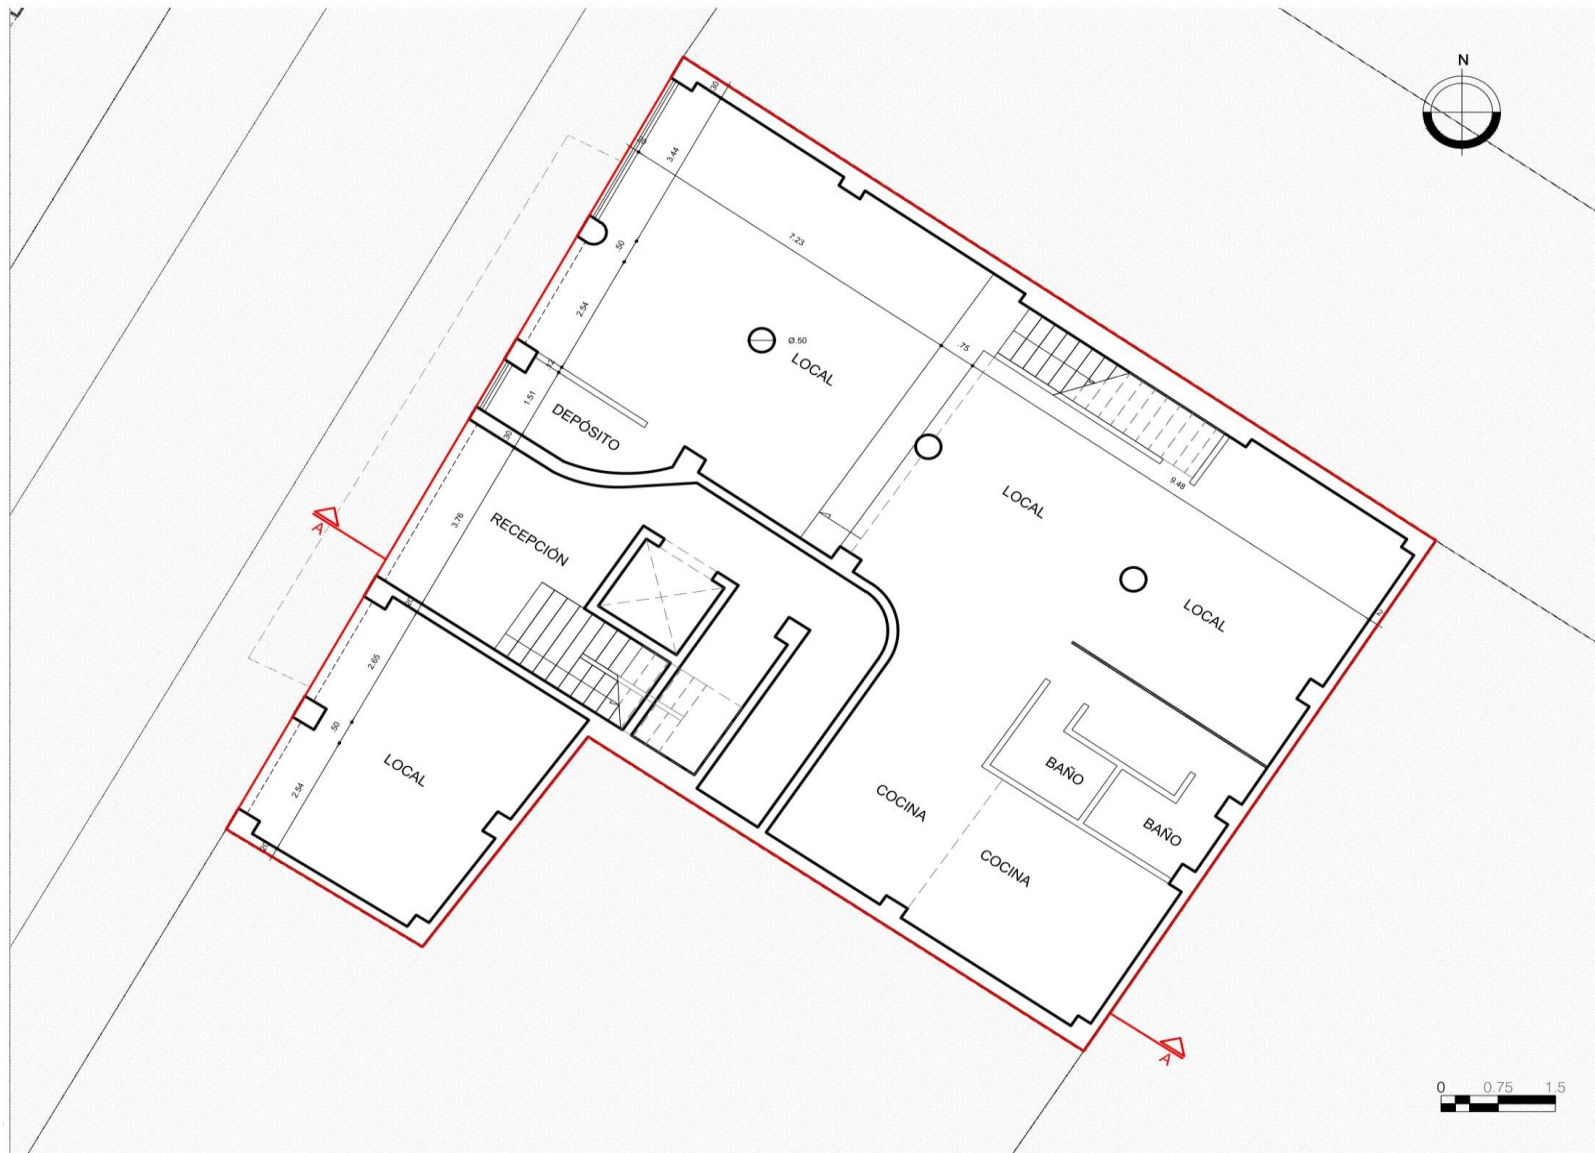
Planta prim

**18. PLANIMETRÍA (PLANTA ARQUITECTÓNICA)**

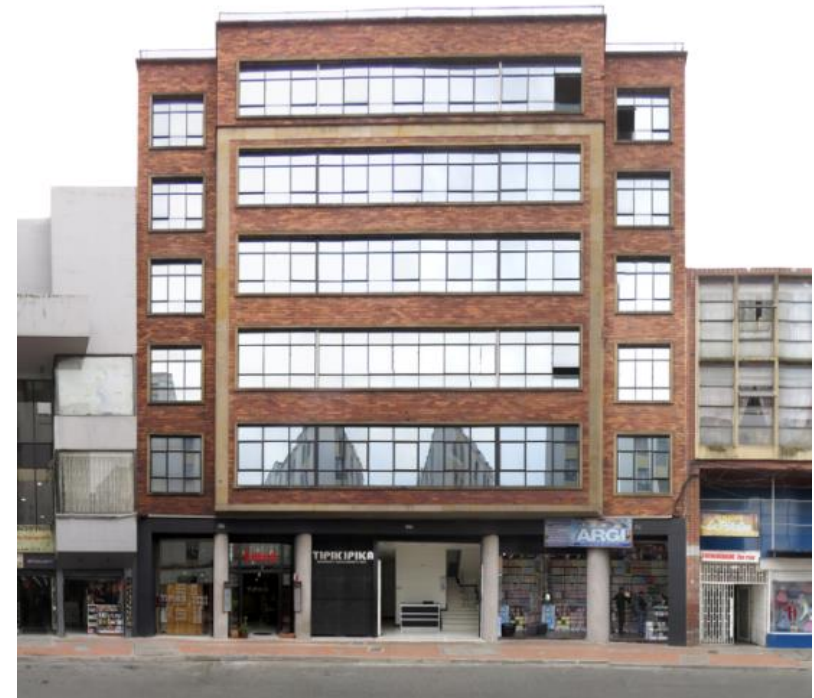
**Fachada Occidente**
**Fuente:** Equipo Fotografía PEMP Patrimonio Inmueble

**Valor estético:** De acuerdo con lo descrito y su valoración histórica, se identifican elementos del repertorio formal característico de del periodo de Arquitectura Moderna, representado por el uso de una geometría rigurosa en plantas y fachada, así como su escala volumétrica y elementos compositivos de fachada: columnas redondas, marcos de piedra, ventanas corridas, ladrillo a la vista. La manzana alberga inmuebles de distintos periodos (Republicano, Transición, Movimiento Moderno), lo que hace de ella un ejemplo urbano de los cambios en dinámicas sociales y económicas.
