**FICHA DE INVENTARIO Y VALORACIÓN DE BIENES  
CULTURALES INMUEBLES**
**USO EXCLUSIVO DEL MINISTERIO DE CULTURA**

INMUEBLE No MZ 008

1.1. Nombre del Bien	KR 9 11 50	1.2. Otros nombres	N.A.
1.3. Pertenece a valoración colectiva	No	1.4. Nombre	N.A.

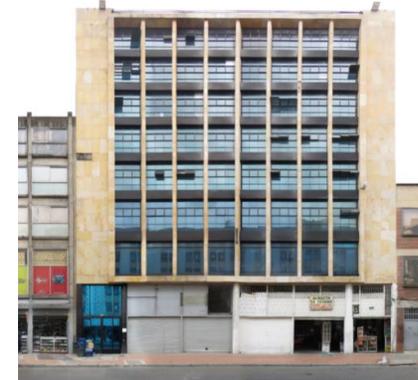
**9. FOTOGRAFÍA DEL INMUEBLE**

Inmueble de 8 pisos paramentado en un predio medianero irregular, sus dimensiones son: frente de 16.06 m y fondo de 26.30 m, logrando una proporción de 1 a 1.63, con frente sobre la KR 9. Se emplaza mediante un volumen irregular en L de un nivel, sobre el cual se eleva una torre retrocedida de 5 niveles, en planta rectangular. La fachada se compone de 8 niveles: el nivel 1 es de doble altura, consta de un marco rectangular modulado por 3 columnas redondas, conformando 4 accesos rectangulares con cerramientos en carpintería metálica. Los demás niveles conforman un cuerpo rectangular de piedra muñeca, modulado por 7 tabiques de piedra que sobresalen. Cada nivel posee 8 vanos de ventana retrocedidos, que se reposan sobre una banda de antepecho. El nivel 1 consta de un amplio local comercial en el costado sur, desarrollado en una planta libre modulada por 3 ejes de columnas redondas. En el costado norte, un acceso independiente da ingreso a la recepción, la cual dispone 3 dependencias de servicios, ascensor y escaleras. No es posible dar una descripción más detallada de los demás niveles ya que no se tuvo acceso a ellos. Sistema estructural de pórticos y vigas de concreto, muros de ladrillo. Acabado de pañete y pintura. Carpintería metálica. Pisos de baldosa. Cubierta a 2 aguas en teja de fibro cemento y placa plana de concreto. El estado de conservación es bueno, mantiene su tipología e implantación original, así como materialidad en fachada y elementos compositivos. Su estado de mantenimiento es bueno, actualmente se encuentra en labores de remodelación y mantenimiento.
