FICHA DE INVENTARIO Y VALORACIÓN DE BIENES CULTURALES INMUEBLES

1.1. Nombre del Bien	KR 8 11 87	1.2. Otros nombres	N.A.
1.3. Pertenece a valoración colectiva	No	1.4. Nombre	N.A.

PEMP
Plan Especial de Manejo y Protección
Centro Histórico de Bogotá
Instituto Distrital de Patrimonio Cultural

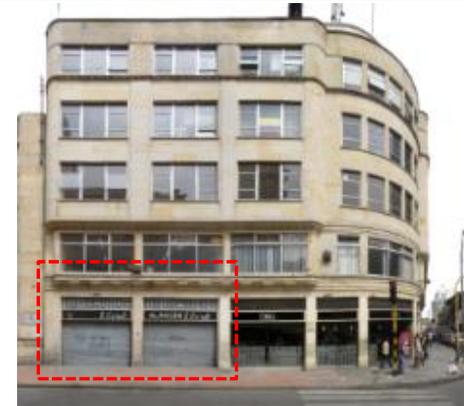
9. FOTOGRAFÍA DEL INMUEBLE

14. DESCRIPCIÓN
 Conformar una unidad arquitectónica con los predios 021 y 022, constituida por un inmueble de 6 pisos paramentado en 3 predios, 2 medianeros y uno esquinero, sus dimensiones son: frente de 30.13 m y fondo de 18.83 m, logrando una proporción de 1 a 1.60 veces aproximadamente, con frentes sobre la KR 8 y CL 12. Se emplaza mediante un volumen irregular de patio posterior central y esquina en ochave curvo. El nivel 6 está conformado por un volumen retrocedido. El acceso principal a la unidad es a través de la Calle 12, en su centro se encuentra un hall que comunica con el punto de circulación vertical, formado por 2 ascensores y una escalera en U. A su lado oriente se localizan 2 locales comerciales y a su lado occidente son 3 locales más una bodega, todos son de planta libre y en su mayoría cuentan con un baño y una bodega. La fachada es de piedra muñeca y es continua en ambos costados: el nivel 1 se compone de un zócalo de doble altura sobre el que se disponen los accesos rectangulares a locales comerciales y un acceso retrocedido que da ingreso a la recepción, ascensores y escaleras. El nivel 2 consta de 12 vanos rectangulares de ventana y remate de cornisa, el ochave mantiene el paramento, mientras que los costados norte y oriente sobresalen en un volumen dispuesto sobre una repisa. Los niveles 3 y 4 se desarrollan de la misma manera. El nivel 5 retrocede y se desarrolla con la misma composición, posee estrías verticales en los muros. El nivel 6 retrocede, conforma un volumen de ochave curvo complementado con una terraza. Sistema estructural de columnas, vigas y entrepisos de concreto, con cerramientos en muros de carga de ladrillo con acabados de pañete, pintura y piedra muñeca. Carpintería metálica. Cubierta a 2 aguas en teja termo acústica y cubierta transitable de concreto. Uno de los locales sobre la Carrera 8, hace referencia al predio 003110008023, cuyas dimensiones son: frente de 8.40 m y fondo de 7.60 m, logrando una proporción de 1 a 1.10 veces aproximadamente.

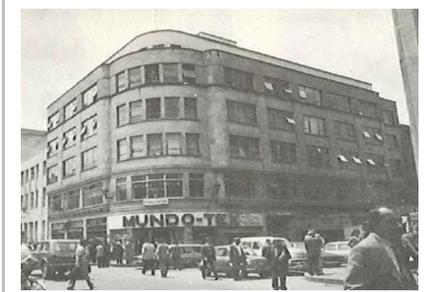
11. FOTOGRAFÍA ANTIGUA

Fuente: Recorridos fotográficos por el centro de Bogotá, Noviembre 1981 - Febrero 1982. Colcultura

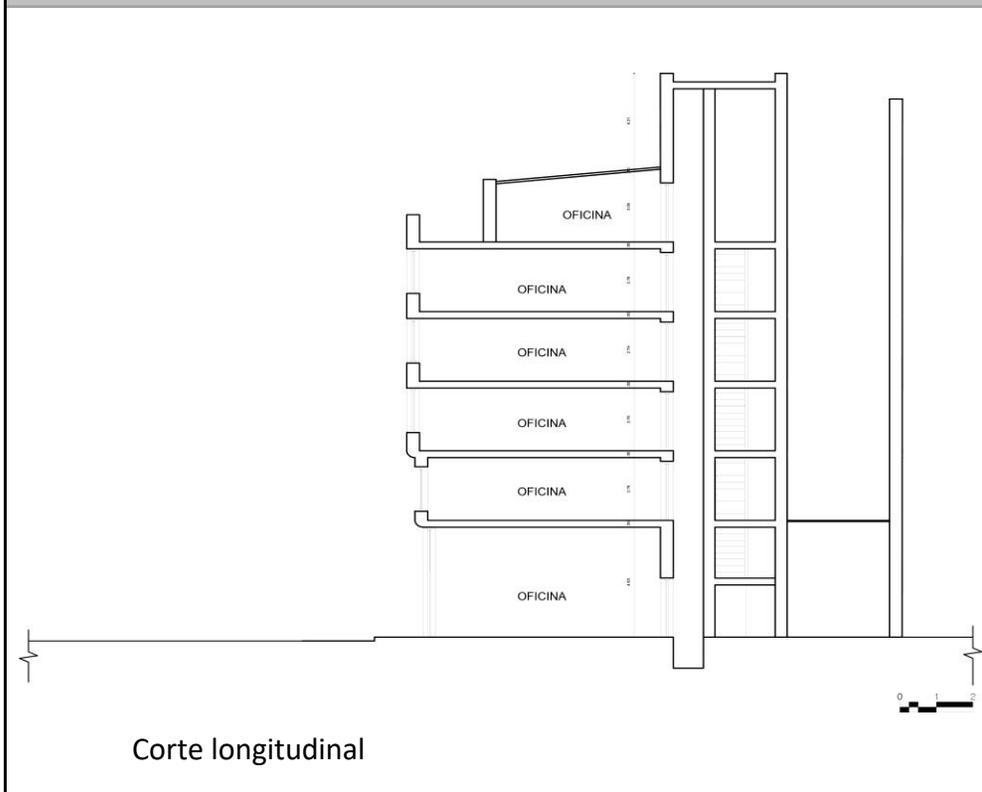
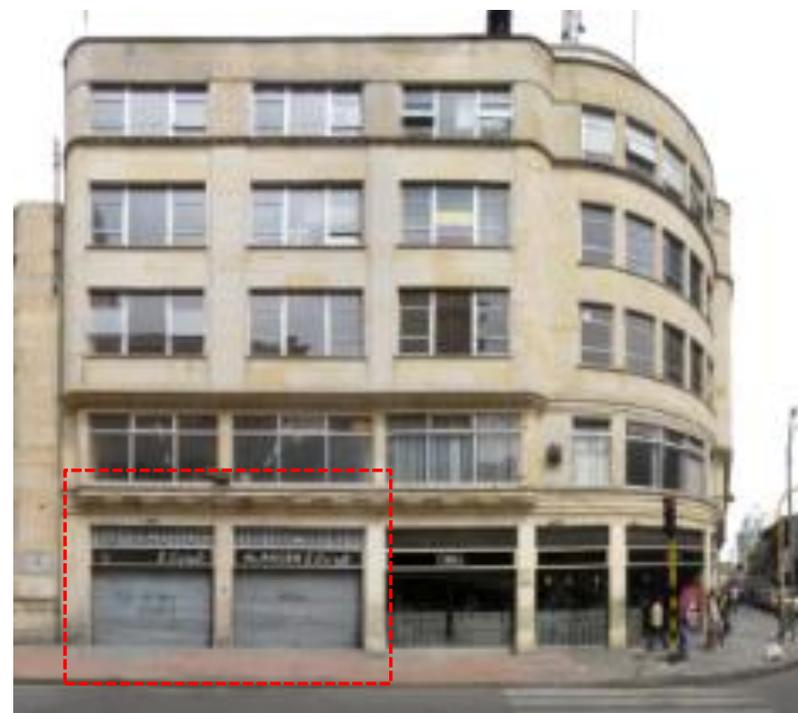
19. PLANIMETRÍA (FACHADA, CORTE)

Valor estético: De acuerdo con lo descrito y su valoración histórica, se identifican elementos del repertorio formal característico de del periodo de Arquitectura de Transición, representado por el uso de piedra muñeca en la fachada, además de una composición geométrica rigurosa, que usa la misma modulación y proporción de vanos en cada nivel. Posee una alta influencia del Art Deco debido a la implementación de planos que retroceden y sobresalen, detalles sutiles de cornisas y texturas talladas en la fachada. Se destaca la alta calidad constructiva y material del inmueble. La manzana alberga inmuebles de distintos periodos (Republicano, Transición, Movimiento Moderno), lo que hace de ella un ejemplo urbano de los cambios en dinámicas sociales y económicas.
