**FICHA DE INVENTARIO Y VALORACIÓN DE BIENES CULTURALES INMUEBLES**
**USO EXCLUSIVO DEL MINISTERIO DE CULTURA**

INMUEBLE No MZ 008

Hoja 1 PR 024

1.1. Nombre del Bien	KR 8 11 73	1.2. Otros nombres	N.A.
1.3. Pertenece a valoración colectiva	No	1.4. Nombre	N.A.

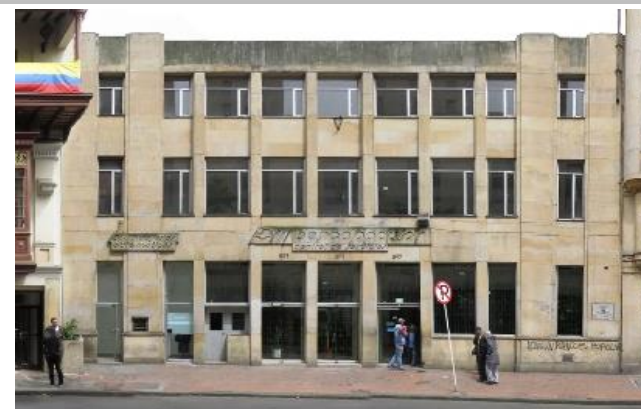
**9. FOTOGRAFÍA DEL INMUEBLE**

Inmueble de 3 pisos paramentado en un predio medianero irregular, sus dimensiones son: frente de 19.50 m y fondo de 67.10 m, logrando una proporción de 1 a 3.44, con frente sobre la KR 8. Se emplaza mediante un volumen irregular, conformando un patio lateral (cubierto) en el costado sur y un traspatio con 2 crujías laterales en el costado occidente. La fachada es simétrica y está revestida de piedra muñeca, posee 9 vanos rectangulares en cada nivel. El nivel 1 es de doble altura y posee zócalo de piedra. En cada costado sobresalen un cuerpo de 3 niveles con un vano cada uno, enmarcado por 2 muros laterales. En el centro, 6 delgados tabiques de piedra sobresalen y enmarcan 7 vanos rectangulares en cada nivel, reposados sobre un antepecho retrocedido. El conjunto remata con un ático sencillo. No es posible describir su espacialidad interna ya que no se tuvo acceso. Sistema estructural de muros de carga en ladrillo; acabados de pañete, pintura y piedra muñeca; carpintería metálica; cubierta a 2 aguas en teja de fibro cemento. Por las fotografías aéreas se infiere que ha tenido modificaciones ya que se evidencia el cubrimiento de uno de los patios. A pesar de ello, conserva la implantación y tipología, así como los elementos originales de fachada.

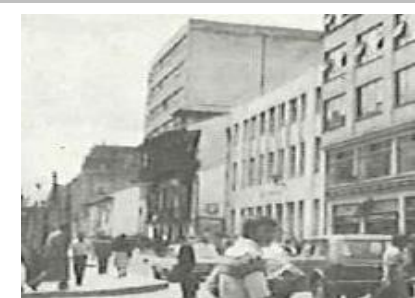
**10. FOTOGRAFÍA DEL CONTEXTO**
**11. FOTOGRAFÍA ANTIGUA**

Fuente: Recorridos fotográficos por el centro de Bogotá, Noviembre 1981 - Febrero 1982. Colcultura

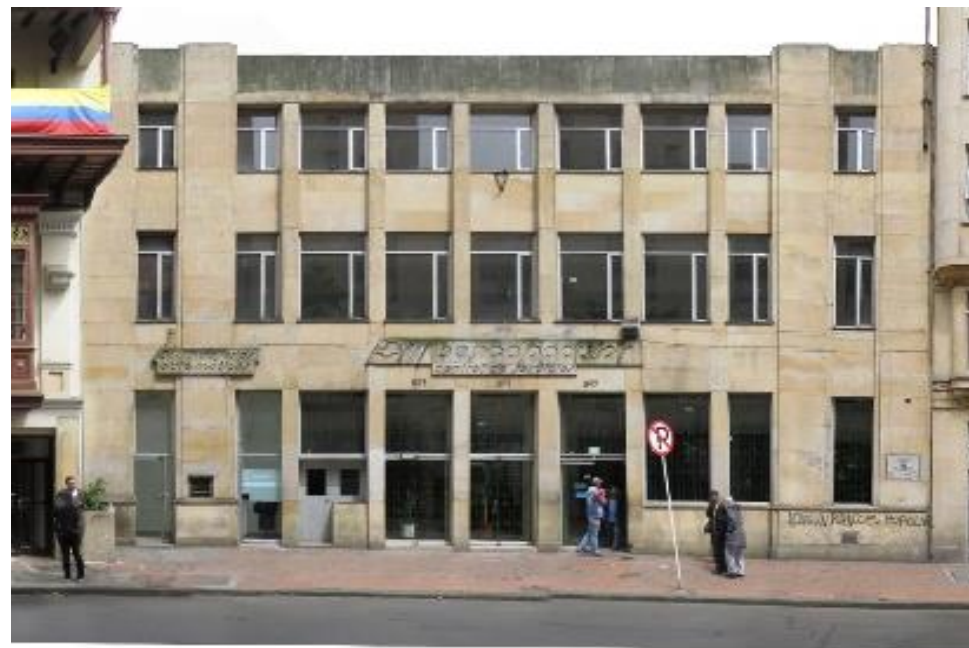
Corte longitudinal

Fachada Oriente
