FICHA DE INVENTARIO Y VALORACIÓN DE BIENES CULTURALES INMUEBLES

INMUEBLE No MZ 008

1.1. Nombre del Bien	Edificio Jorge Garcés B	1.2. Otros nombres	N.A.
1.3. Pertenece a valoración colectiva	No	1.4. Nombre	N.A.

3.1. Departamento	Bogotá	3.2. Municipio	Bogotá D.C.
3.3. Nomenclatura	KR 8 11 39	3.4. Nomenclatura antigua	N.A.
3.5. Barrio	La Catedral	3.6. Código Barrio	003110
3.7. Dentro de sector urbano histórico	Si	3.8. Nombre sector urbano	Sector Urbano Antiguo
3.9. No. de manzana	008	3.10. No. de predio	027
3.11. CHIP	Varios	3.12. Localidad	Candelaria
3.13. Dentro de perímetro urbano	Si	3.14. UPZ	94
3.15. Nombre UPZ	Candelaria

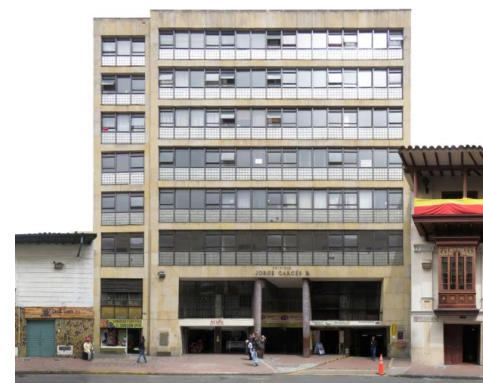
9. FOTOGRAFÍA DEL INMUEBLE

Inmueble de 8 pisos y un sótano, paramentado en un predio medianero irregular, sus dimensiones son: frente de 22.96 m y fondo de 70.53 m, logrando una proporción de 1 a 3.07, con frente sobre la KR 8. Se emplaza mediante un volumen irregular de 3 niveles, sobre el cual se disponen 2 volúmenes conectados por un puente, que retroceden en los costados norte y sur. La fachada está revestida de piedra muñeca, se compone de 2 módulos verticales asimétricos, dilatados por un fragmento de muro. En el módulo norte se dispone un gran acceso de doble altura compuesto por un vano rectangular, el cual posee 2 pantallas perpendiculares que enmarcan el acceso central al edificio y generan un acceso en cada costado a los locales comerciales. Una franja horizontal divide el vano y da soporte a 2 ventanas inclinadas. En la esquina norte se disponen 2 ventanas pequeñas rectangulares (añadidas), que sirven a un local. El módulo sur consta de un vano rectangular de doble altura, que da acceso a un local comercial. Los demás niveles se componen de los módulos mencionados, cada uno posee una ventana corrida, que a su vez se modula con la carpintería metálica y reposa sobre un antepecho de bloque de vidrio. Se ingresa a un hall central, el cual dispone en cada costado 2 locales comerciales. Mediante una circulación lateral distribuye a otros 4 locales, seguidos de un vacío en cada costado; una circulación central termina de distribuir a 12 oficinas, módulo de ascensores, escaleras, servicios y una bodega posterior. Los demás niveles constan de oficinas, bodegas y servicios. Sistema estructural de pórticos de concreto con cerramiento en muros de ladrillo. Acabados de pañete, pintura y piedra muñeca. Pisos de granito pulido, baldosa. Carpintería metálica. Cubierta plana en concreto y teja de fibro cemento. Su estado de conservación es bueno, mantiene su implantación y volumetría original, así como los elementos originales de fachada.

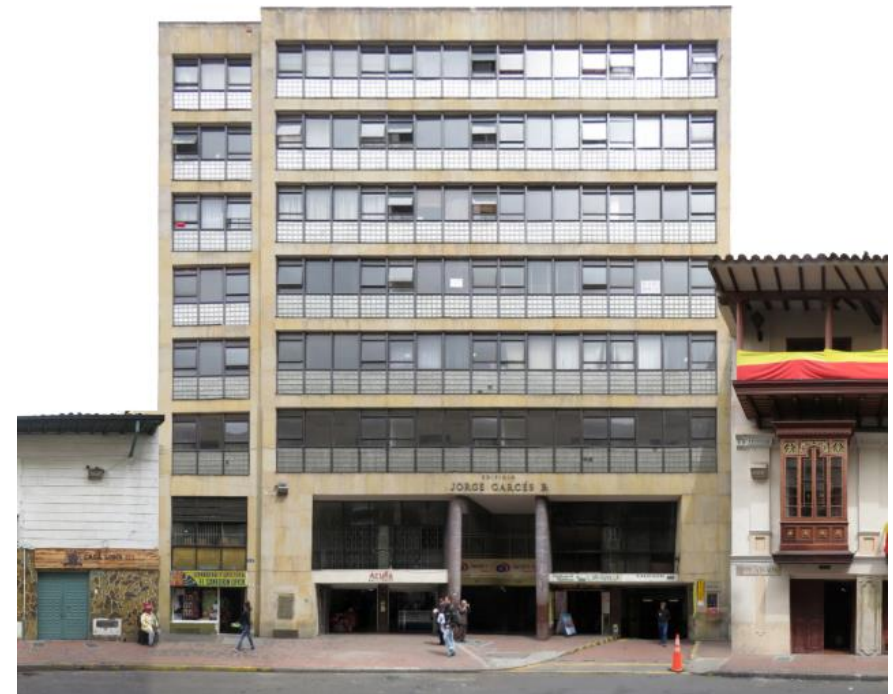
Fachada Oriente
Fuente: Equipo Fotografía PEMP Patrimonio Inmueble

Valor estético: De acuerdo con lo descrito y su valoración histórica, se identifican elementos del repertorio formal característico de del periodo del Movimiento Moderno, representado por el uso de piedra muñeca en la fachada, además de una composición geométrica rigurosa, que usa el mismo patrón de modulación y proporción regular de los vanos en cada nivel. También se destaca sus acabados interiores, los cuales constan de carpintería metálica, pisos de granito pulido y cerámica, acabados de pañete y pintura, muros de bloques de vidrio. Se destaca la alta calidad constructiva y material del inmueble. La manzana alberga inmuebles de distintos periodos (Republicano, Transición, Movimiento Moderno), lo que hace de ella un ejemplo urbano de los cambios en dinámicas sociales y económicas.
