FICHA DE INVENTARIO Y VALORACIÓN DE BIENES CULTURALES INMUEBLES
USO EXCLUSIVO DEL MINISTERIO DE CULTURA

INMUEBLE No MZ 008

Hoja 1 PR 028

1.1. Nombre del Bien	KR 8 11 23	1.2. Otros nombres	N.A.
1.3. Pertenece a valoración colectiva	No	1.4. Nombre	N.A.

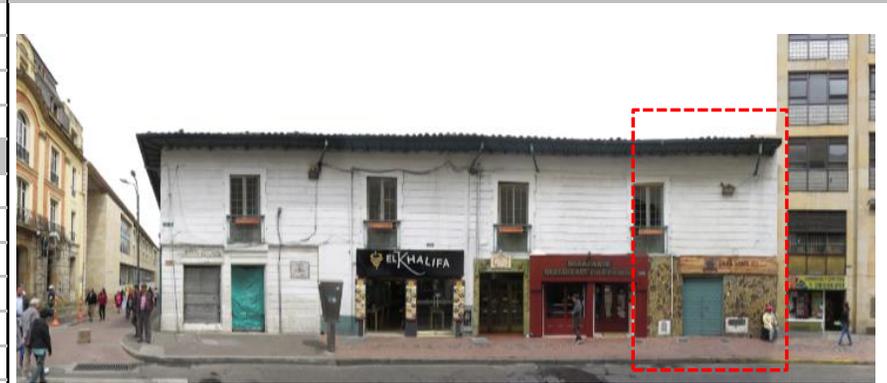
9. FOTOGRAFÍA DEL INMUEBLE

14. DESCRIPCIÓN
 Conformar una unidad arquitectónica con los predios 001, 002, 003, 004, 005, 029 y 030. Constituida por un inmueble de 2 pisos, paramentado en 8 predios, sus dimensiones totales son: frente de 27.70 m y fondo de 44.47 m, logrando una proporción de 1 a 1,6 veces aproximadamente, con frentes sobre la carrera 8 y calle 11. Se emplaza mediante un volumen irregular que actualmente solo conserva un patio central cubierto. Este se subdivide en 9 locales comerciales, 3 de los cuales son restaurantes. Los locales principales corresponden a un restaurante al que se accede desde la carrera 8, este llega hasta el fondo del predio y cuenta además del área de comedor con un espacio de baños, una oficina y una cocina. A su lado sur se ubica un restaurante de menores proporciones que cuenta con las mismas zonas, a excepción de la oficina. Estos dos restaurantes forman el predio 030. Otro local comercial principal se localiza sobre la calle 11, este cuenta con el área de patio y posee varios depósitos al fondo, predio 005. Los demás locales en su mayoría son espacios pequeños que cuentan con una escalera. La fachada de la unidad está resuelta en un cuerpo con un zócalo, 29 vanos (12 de acceso, 6 ventanas y 11 de puerta ventana con balcón a ras de muro) y un alero sobre canes de madera a la vista. El sistema estructural es de muros de carga de adobe y ladrillo, pañetados y pintados, y la cubierta es a dos aguas con teja de barro. La carpintería es de metal y madera. El local hace referencia al predio 028, sus dimensiones son: frente de 5 m y fondo de 7 m, logrando una proporción de 1 a 1,4, con frente sobre la carrera 8.

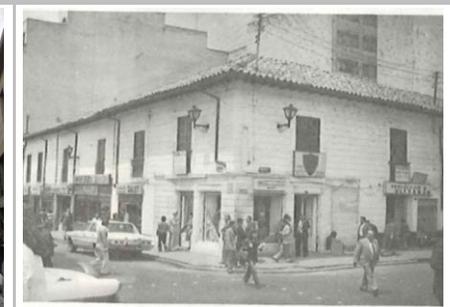
11. FOTOGRAFÍA ANTIGUA

17. RESEÑA HISTÓRICA
 Unidad arquitectónica en fachada con los predios 001, 002, 003, 004, 005, 029 y 030. Inmueble construido a finales del siglo XIX, originalmente de 2 patios centrales y un patio lateral. Destinado para uso residencial, actualmente tiene uso comercial. No se conoce su diseñador o constructor. Es propiedad de Nubia María Quintero Sáenz. Es posible inferir que debido a su colindancia con la Plaza de Bolívar, el predio original fue subdividido por sus ventajas comerciales. Se emplaza en una manzana consolidada a finales del siglo XVIII, la cual alberga inmuebles de distintos periodos (Republicano, Transición, Moderno). Actualmente, los dos patios se encuentran cubiertos, uno hace parte de un espacio de restaurante y otro es una cocina. No se conocen datos de solicitudes de intervención ni de antecedentes de archivo.

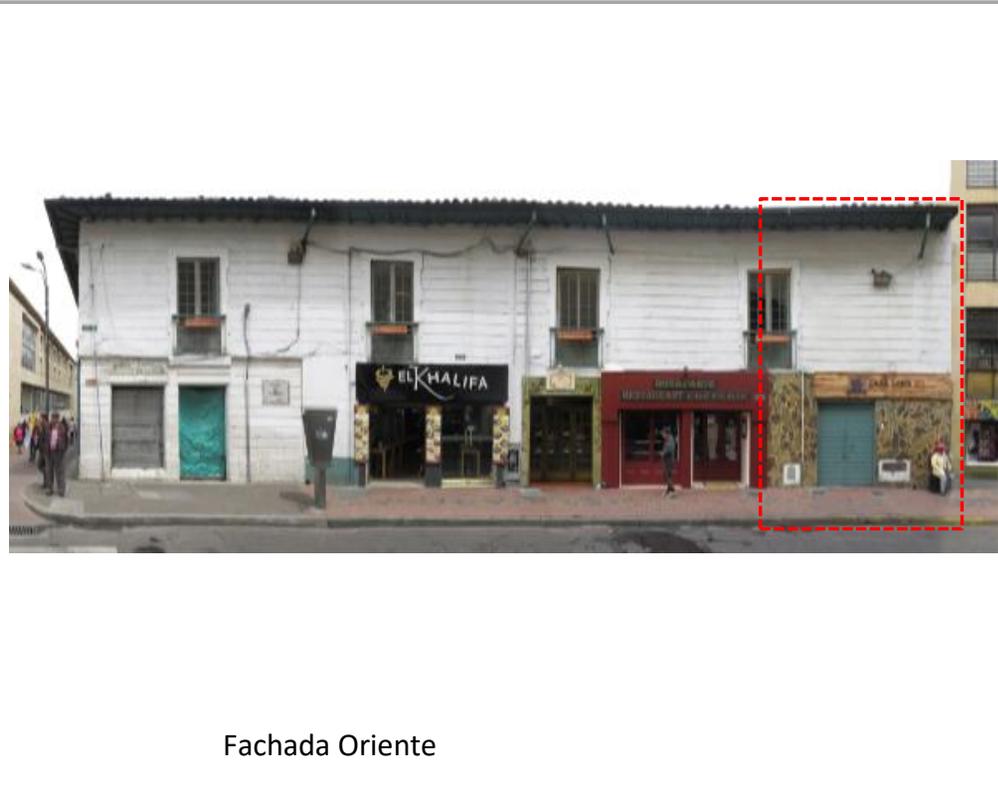
19. PLANIMETRÍA (FACHADA, CORTE)

Valor estético: De acuerdo con lo descrito y su valoración histórica, se identifican elementos del repertorio formal representado por el uso de muros estriados, zócalo, cornisas, portadas, marcos, balcones a ras de muro, barandas en forjado de hierro y alero sobre canes de madera. Sin embargo, las subdivisiones, publicidad y diferentes tipos de comercio, han generado una mezcla de materiales que distorsiona su estética original. La manzana alberga inmuebles de distintos periodos (Republicano, Transición, Moderno), lo que hace de ella un ejemplo urbano de los cambios en dinámicas sociales y económicas.
