FICHA DE INVENTARIO Y VALORACIÓN DE BIENES CULTURALES INMUEBLES

1. DENOMINACIÓN				
1.1. Nombre del Bien	KR 8 11 19	1.2. Otros nombres	N.A.	
1.3. Pertenece a valoración colectiva	No	1.4. Nombre	N.A.	
2. CLASIFICACIÓN TIPOLOGICA

3. LOCALIZACIÓN				
3.1. Departamento	Bogotá	3.2. Municipio	Bogotá D.C.	
3.3. Nomenclatura	KR 8 11 19	3.4. Nomenclatura antigua	N.A.	
3.5. Barrio	La Catedral	3.6. Código Barrio	003110

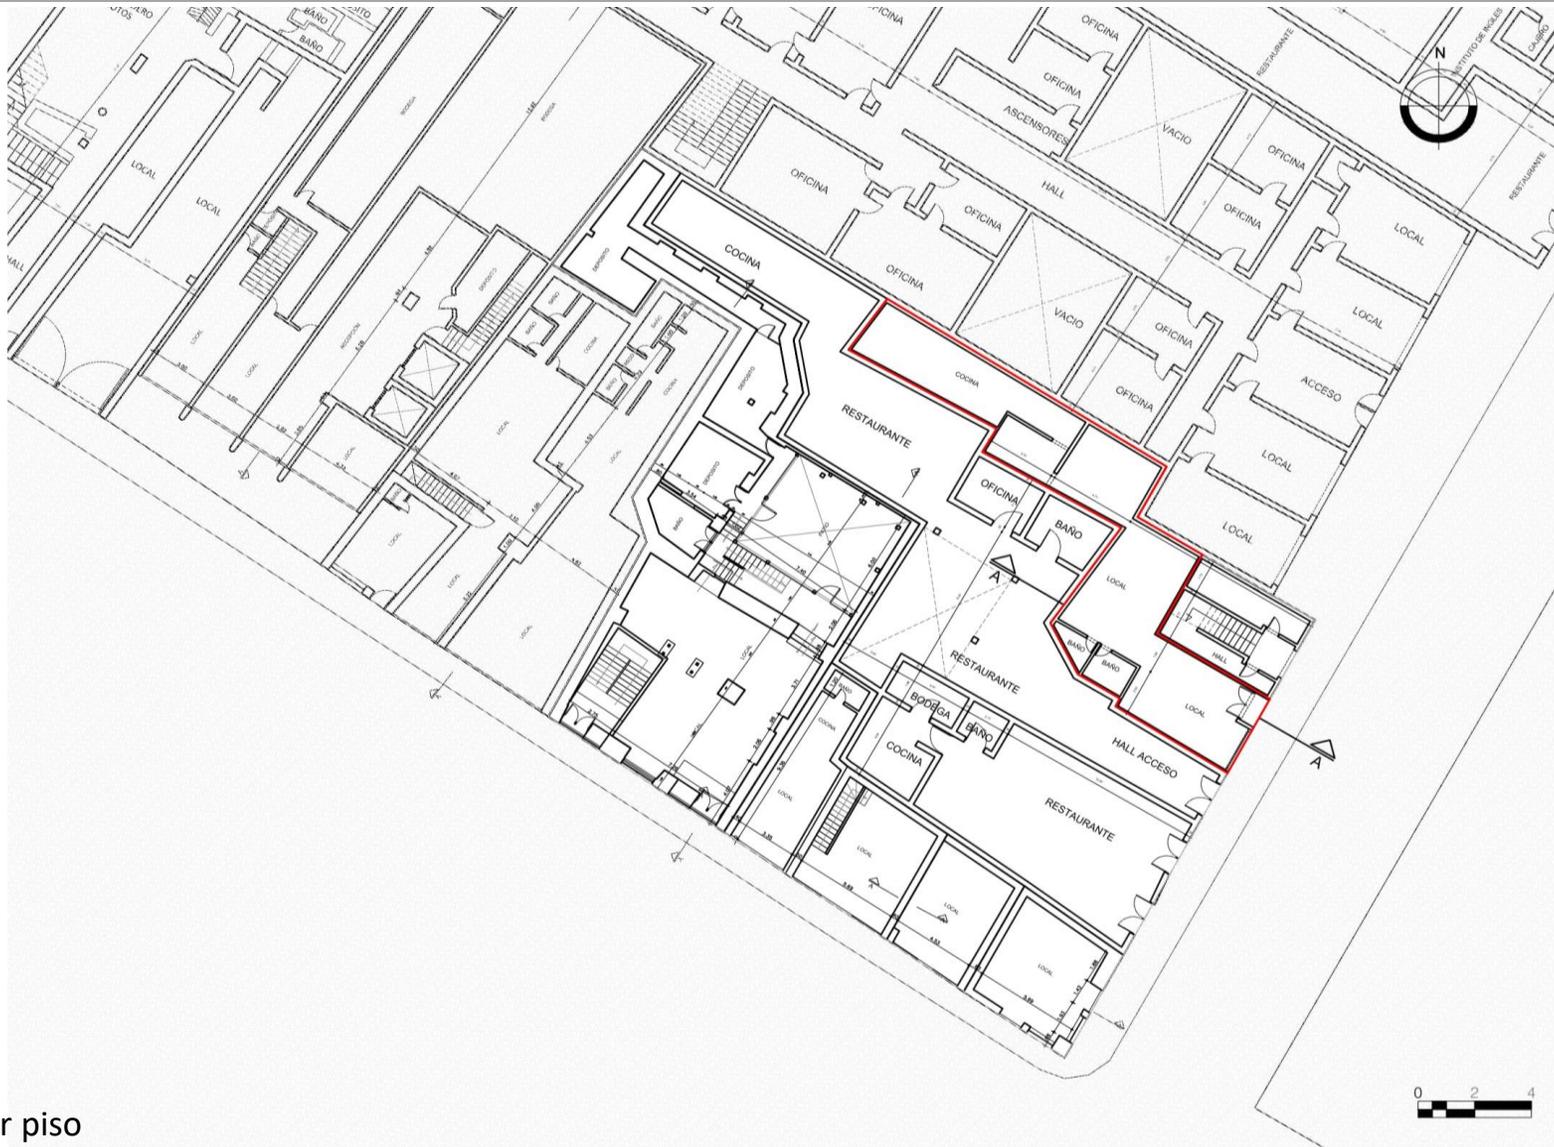
Planta primer piso

14. DESCRIPCIÓN
 Conformar una unidad arquitectónica con los predios 001,002, 003, 004, 005, 028 y 030. Constituida por un inmueble de 2 pisos, paramentado en 8 predios, sus dimensiones totales son: frente de 27.70 m y fondo de 44.47 m, logrando una proporción de 1 a 1,6 veces aproximadamente, con frentes sobre la carrera 8 y calle 11. Se emplaza mediante un volumen irregular que actualmente solo conserva un patio central cubierto. Este se subdivide en 9 locales comerciales, 3 de los cuales son restaurantes. Los locales principales corresponden a un restaurante al que se accede desde la carrera 8, este llega hasta el fondo del predio y cuenta además del área de comedor con un espacio de baños, una oficina y una cocina. A su lado sur se ubica un restaurante de menores proporciones que cuenta con las mismas zonas, a excepción de la oficina. Estos dos restaurantes forman el predio 030. Otro local comercial principal se localiza sobre la calle 11, este cuenta con el área de patio y posee varios depósitos al fondo, predio 005. Los demás locales en su mayoría son espacios pequeños que cuentan con una escalera. La fachada de la unidad está resuelta en un cuerpo con un zócalo, 29 vanos (12 de acceso, 6 ventanas y 11 de puerta ventana con balcón a ras de muro) y un alero sobre canes de madera a la vista. El sistema estructural es de muros de carga de adobe y ladrillo, pañetados y pintados, y la cubierta es a dos aguas con teja de barro. La carpintería es de metal y madera. Uno de los locales sobre la Carrera 8 hace referencia al predio 029, sus dimensiones son: frente de 4.70 m y fondo de 29.96 m, logrando una proporción de 1 a 6.37 veces.

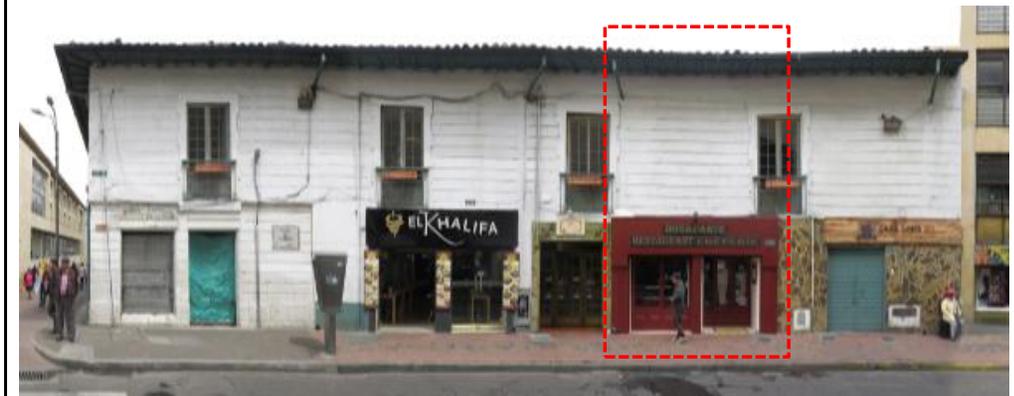
Fachada Oriente

Valor estético: De acuerdo con lo descrito y su valoración histórica, se identifican elementos del repertorio formal representado por el uso de muros estriados, zócalo, cornisas, portadas, marcos, balcones a ras de muro, barandas en forjado de hierro y alero sobre canes de madera. Sin embargo, las subdivisiones, publicidad y diferentes tipos de comercio, han generado una mezcla de materiales que distorsiona su estética original. La manzana alberga inmuebles de distintos periodos (Republicano, Transición, Moderno), lo que hace de ella un ejemplo urbano de los cambios en dinámicas sociales y económicas.
