FICHA DE INVENTARIO Y VALORACIÓN DE BIENES CULTURALES INMUEBLES

INMUEBLE No MZ 010

1.1. Nombre del Bien	Edificio Nemqueteba	1.2. Otros nombres	N.A.
1.3. Pertenece a valoración colectiva	No	1.4. Nombre	N.A.

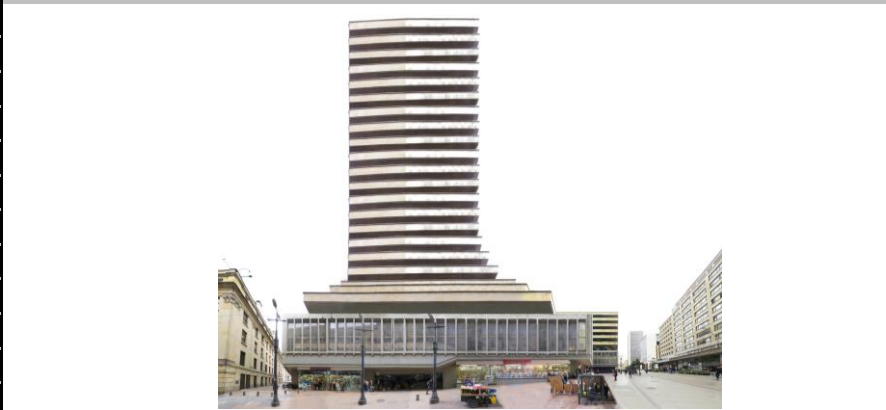
Valor estético: De acuerdo con lo descrito y su valoración histórica, el inmueble puede leerse de forma integral ya que no presenta modificaciones. Es un volumen de múltiples alturas que se homogeniza con las de los inmuebles vecinos, de los cuales además toma referencias en torno al uso de los materiales, las tonalidades de sus acabados y la relación con la calle, la cual resulta amable al peatón por el retroceso de su parte más alta. Se encuentra en buen estado de conservación.
