FICHA DE INVENTARIO Y VALORACIÓN DE BIENES CULTURALES INMUEBLES
USO EXCLUSIVO DEL MINISTERIO DE CULTURA

INMUEBLE No MZ 011

1.1. Nombre del Bien	KR 7 12 B 27	1.2. Otros nombres	N.A.
1.3. Pertenece a valoración colectiva	No	1.4. Nombre	N.A.

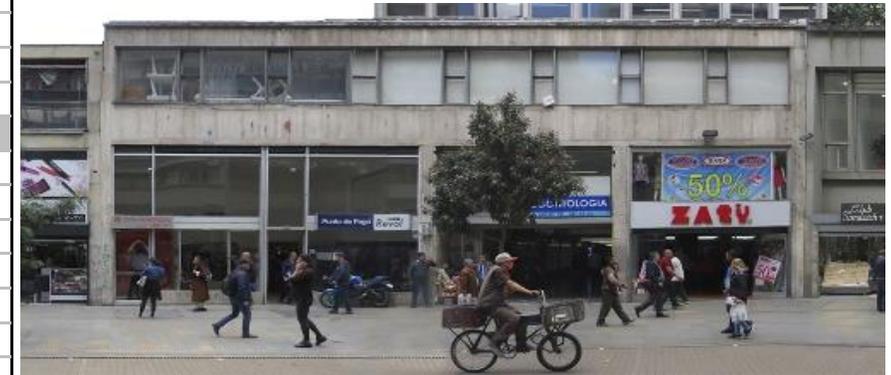
9. FOTOGRAFÍA DEL INMUEBLE

Inmueble de 10 pisos de altura, paramentado en un predio irregular cuyas dimensiones son de 19.32m de frente sobre la carrera séptima por 53.60m de fondo logrando una proporción de 1 a 2.77 veces. La ocupación del predio se realiza a partir de un volumen que sigue la tipología de torre plataforma de dos crujiás perpendiculares, mientras que la torre rectangular continúa de manera retrocedida hacia el occidente según el paramento de la calle 12 B y se convierte en el edificio que hace la transición de estas alturas superiores hacia las de las plataformas de dos pisos, más el mezzanine que predomina sobre la carrera séptima. Se accede desde la carrera séptima y se atraviesa por un pasaje con mezzanine de dos espacios perpendiculares hasta la calle 12 B; en este primer piso y en el mezzanine hay locales comerciales; en el segundo piso un gran local que es la sede de CSRP y en los pisos siguientes, siguiendo el punto fijo que se encuentra localizado hacia el costado sur occidental, hay pisos de oficinas ocupados por dependencias judiciales. La fachada del inmueble se estructura a partir de un primer cuerpo que responde al primer volumen de dos pisos más mezzanine, la cual contiene un gran acceso y una ventana horizontal corrida que comprende todo el plano del segundo piso; y un segundo cuerpo que responde al volumen de oficinas, que sigue un orden de ventanas rectangulares separadas por columnatas en concreto y con antepechos en mampostería modulados estructuralmente; se debe mencionar que esta torre tiene una culata hacia el oriente, donde se localiza otro inmueble esquinero. Toda la fachada esta rematada por un parapeto que oculta una placa plana. El sistema estructural corresponde a pórticos en concreto reforzado con cerramientos en mampostería y vidrio. Encontramos dentro de sus materiales, las carpinterías metálicas, el vidrio, el granito y madera en algunas puertas interiores. La cubierta responde a una placa en concreto sobre la cual se ha instalado una membrana impermeabilizante.

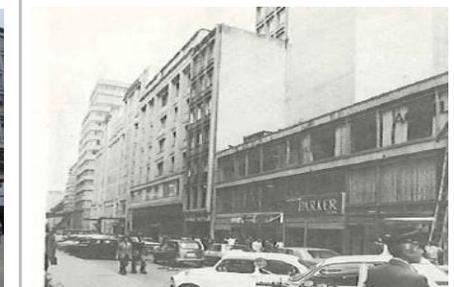
10. FOTOGRAFÍA DEL CONTEXTO
11. FOTOGRAFÍA ANTIGUA

Inmueble proveniente del periodo del Movimiento Moderno cercano a los años 60 del siglo XX. Diseñado en tipología de torre plataforma, se concibe como un edificio de uso mixto con acceso por la carrera séptima y por la calle 12 B. Fue construido sobre lo que fuera un predio de los muchos que quedaron desprovistos de inmuebles, tras los hechos del "bogotazo". En la actualidad conserva su uso mixto, teniendo en la plataforma varios locales comerciales en primer piso y en el mezzanine que le sigue; sobre ellos se encuentra la sede de la Caja de Sueldos de Retiro de la Policía Nacional, a quien pertenece el edificio. En la torre se encuentran las oficinas de varias instancias del poder judicial de la nación. Se desconoce tanto su diseñador como su constructor original y se sabe que si bien ha tenido adaptaciones internas correspondientes a la instalación de módulos de oficinas con divisiones livianas, la estructura y la fachada del edificio no han sido afectadas.

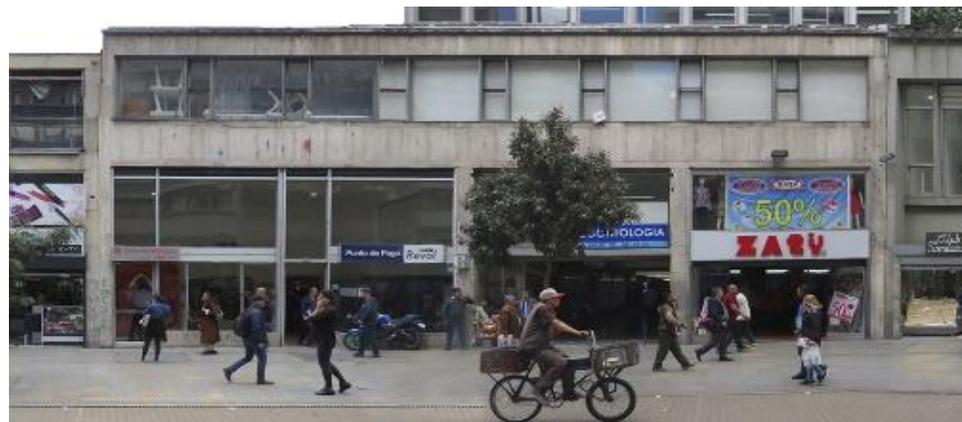
Fachada Oriente
Fuente: Equipo Fotografía PEMP Patrimonio Inmueble

Valor estético: De acuerdo con lo descrito, el inmueble puede leerse de forma integral ya que no presenta modificaciones. El valor estético de este inmueble radica en la forma en que compone un conjunto arquitectónico junto a los predios vecinos, logrando establecer un perfil urbano que puede leerse en casi todo este costado de la manzana, y que responde a la tipología de torres con plataformas que dan hacia la carrera séptima, que para el caso puntual de este edificio, además representa la conciliación entre estas alturas más bajas sobre la séptima con las más altas que se tienen hacia el occidente por la calle 12 B.
