FICHA DE INVENTARIO Y VALORACIÓN DE BIENES CULTURALES INMUEBLES
USO EXCLUSIVO DEL MINISTERIO DE CULTURA

INMUEBLE No MZ 011

1.1. Nombre del Bien	CL 12 B 7 60	1.2. Otros nombres	N.A.
1.3. Pertenece a valoración colectiva	No	1.4. Nombre	N.A.

3.1. Departamento	Bogotá	3.2. Municipio	Bogotá D.C.
3.3. Nomenclatura	CL 12 B 7 60	3.4. Nomenclatura antigua	N.A.
3.5. Barrio	La Catedral	3.6. Código Barrio	003110
3.7. Dentro de sector urbano histórico	Si	3.8. Nombre sector urbano	Sector Urbano Antiguo
3.9. No. de manzana	011	3.10. No. de predio	003
3.11. CHIP	AAA0032FUJH	3.12. Localidad	Candelaria
3.13. Dentro de perímetro urbano	Si	3.14. UPZ	94
3.15. Nombre UPZ	Candelaria

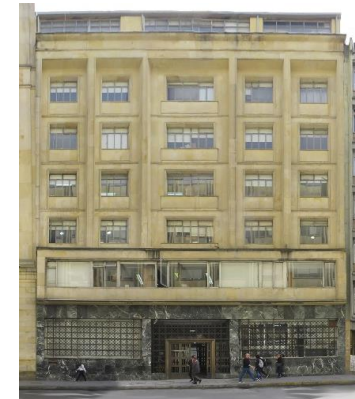
9. FOTOGRAFÍA DEL INMUEBLE

Inmueble de 8 pisos de altura, paramentado en un predio medianero cuyas dimensiones son 19.60m de frente sobre la calle 12 B por 23.41m de fondo logrando una proporción de 1 a 1.19 veces. La ocupación del predio se realiza a partir de un volumen en forma de torre que ocupa la totalidad del predio. Se ingresa a través de un gran acceso central, que permite la entrada a un lobby que da paso al punto fijo que comunica con los pisos superiores. La fachada del inmueble se estructura a partir de un primer cuerpo que se compone de dos partes: la del primer piso que contiene el acceso y dos grandes espacios laterales de doble altura, la cual esta enchapada en mármol o similar material pétreo; la otra parte está marcada por una ventana corrida. El segundo cuerpo se estructura a partir de 5 ejes verticales sobre los cuales se distribuyen igual número de vanos de ventanas por los cuatro pisos que lo componen. Toda la fachada es rematada por un muro bajo con barandilla en tubería metálica que da paso a un pequeño volumen retrocedido. El sistema estructural corresponde a pórticos en concreto reforzado con cerramientos en mampostería, vidrio y enchapes en piedra. Encontramos dentro de sus materiales, las carpinterías metálicas, el vidrio, el mármol y el granito. La cubierta responde a una placa en concreto sobre la cual se ha instalado una membrana impermeabilizante.

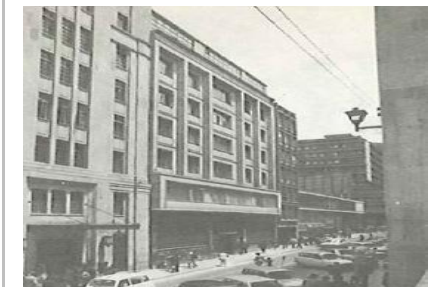
10. FOTOGRAFÍA DEL CONTEXTO
11. FOTOGRAFÍA ANTIGUA

Fuente: Recuerdos fotograficos por el centro de Bogota, Noviembre 1981 - Febrero 1982. Colcultura

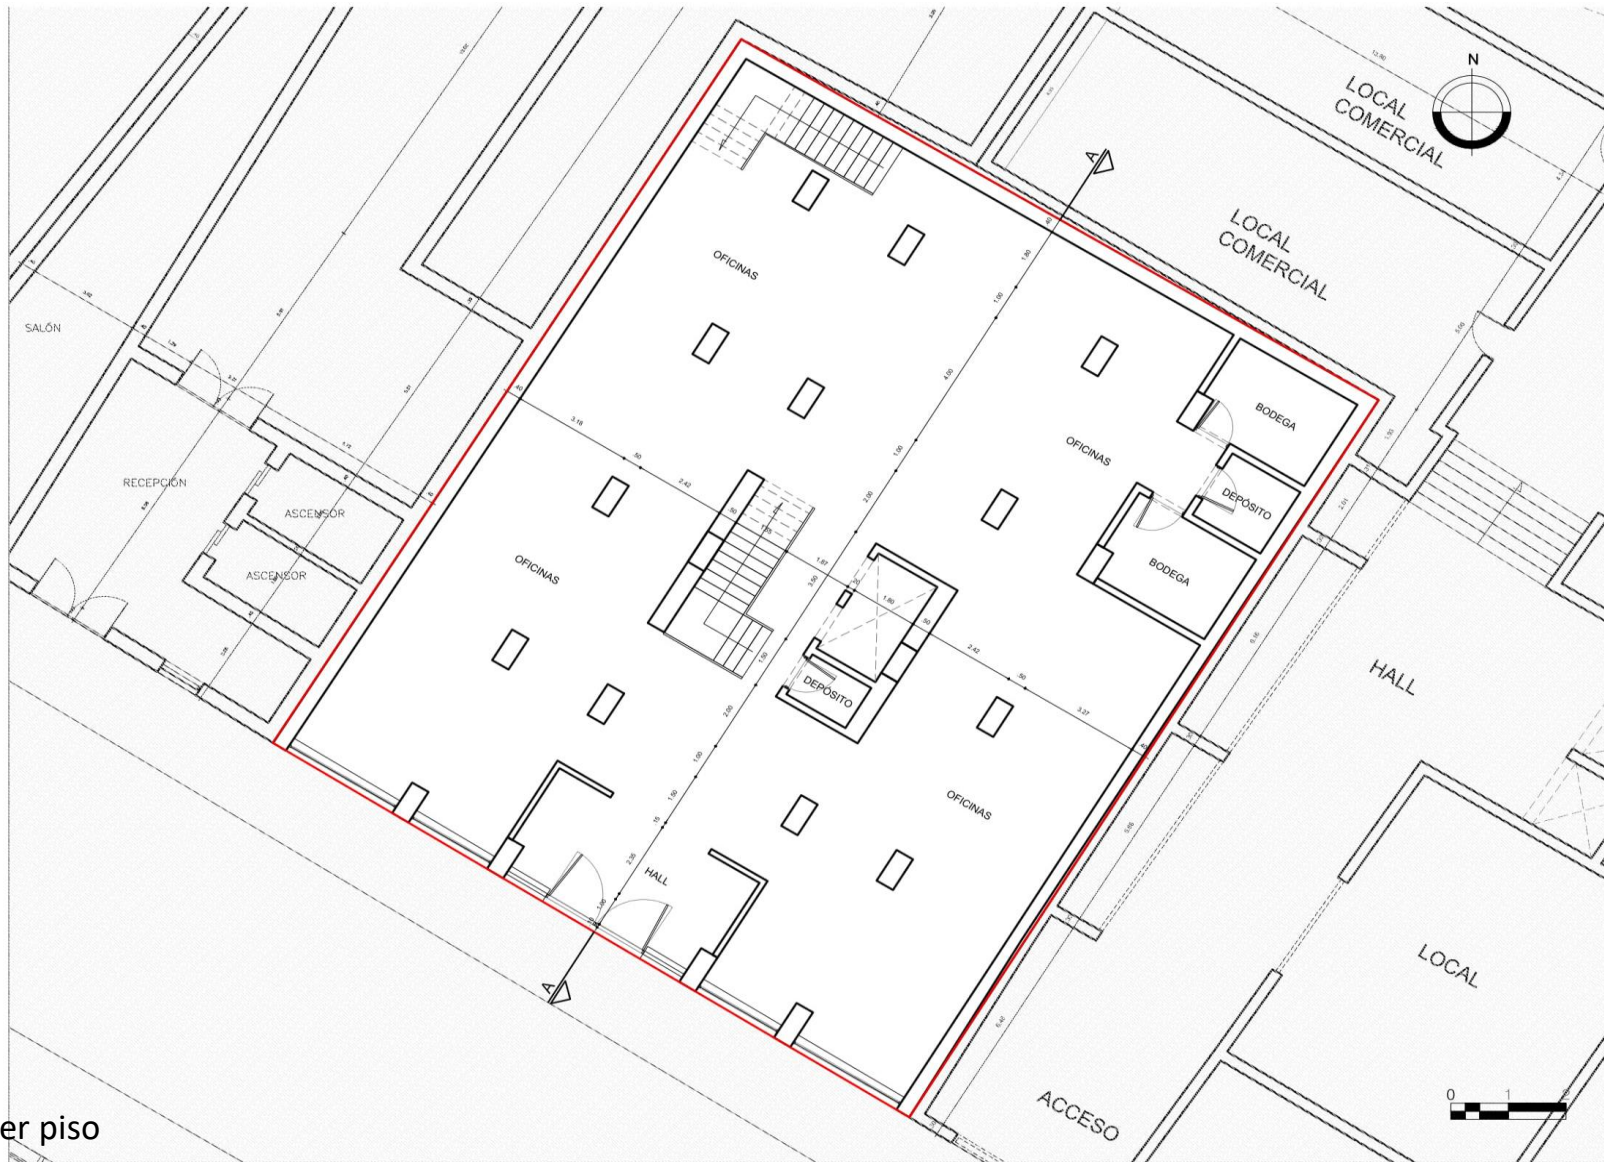
18. PLANIMETRÍA (PLANTA ARQUITECTÓNICA)

Planta primer piso
