FICHA DE INVENTARIO Y VALORACIÓN DE BIENES CULTURALES INMUEBLES
USO EXCLUSIVO DEL MINISTERIO DE CULTURA

INMUEBLE No MZ 011

1.1. Nombre del Bien	CL 12 B 7 80	1.2. Otros nombres	N.A.
1.3. Pertenece a valoración colectiva	No	1.4. Nombre	N.A.

3.1. Departamento	Bogotá	3.2. Municipio	Bogotá D.C.
3.3. Nomenclatura	CL 12 B 7 80	3.4. Nomenclatura antigua	N.A.
3.5. Barrio	La Catedral	3.6. Código Barrio	003110
3.7. Dentro de sector urbano histórico	Si	3.8. Nombre sector urbano	Sector Urbano Antiguo
3.9. No. de manzana	011	3.10. No. de predio	004
3.11. CHIP	Varios	3.12. Localidad	Candelaria
3.13. Dentro de perímetro urbano	Si	3.14. UPZ	94
3.15. Nombre UPZ	Candelaria

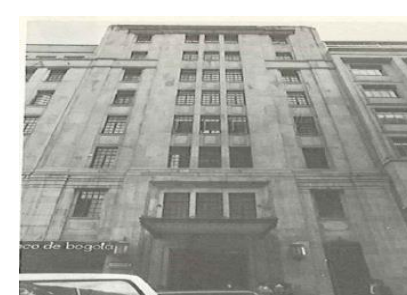
10. FOTOGRAFÍA DEL CONTEXTO
11. FOTOGRAFÍA ANTIGUA

Fuente: Recordos fotográficos por el centro de Bogotá, Noviembre 1981 - Febrero 1982. Colcultura

Inmueble proveniente del periodo de la transición. Según se puede observar en las aerofotografías su construcción se dio en la década de los años 40 del S. XX. Sigue una tendencia neoclásica que venía desde inicios de siglo, donde se enfatiza la simetría especular en torno al eje central de la fachada. Construido como sede del Banco de Bogotá, en uno de los sectores financieros más importantes de la ciudad para la época al localizarse varios bancos en estas manzanas aledañas a la carrera séptima, inclusive los dos predios colindantes también fueron bancos, hacia el oriente el banco de Colombia y hacia el occidente el Banco de la Costa, actual Colpatria, edificio con el que compone un conjunto arquitectónico. Fue concebido para albergar un uso de oficinas desde su origen, el cual aún conserva. Se desconocen tanto su diseñador como su constructor original. En la actualidad pertenece a una junta de copropietarios organizados por propiedad horizontal, donde se resalta la alta presencia de oficinas de abogados.
