FICHA DE INVENTARIO Y VALORACIÓN DE BIENES CULTURALES INMUEBLES

1.1. Nombre del Bien	KR 8 12 B 42	1.2. Otros nombres	N.A.
1.3. Pertenece a valoración colectiva	No	1.4. Nombre	N.A.

3.1. Departamento	Bogotá	3.2. Municipio	Bogotá D.C.
3.3. Nomenclatura	KR 8 12 B 42	3.4. Nomenclatura antigua	N.A.
3.5. Barrio	La Catedral	3.6. Código Barrio	003110
3.7. Dentro de sector urbano histórico	Si	3.8. Nombre sector urbano	Sector Urbano Antiguo
3.9. No. de manzana	011	3.10. No. de predio	007
3.11. CHIP	Varios	3.12. Localidad	Candelaria
3.13. Dentro de perímetro urbano	Si	3.14. UPZ	94
3.15. Nombre UPZ	Candelaria

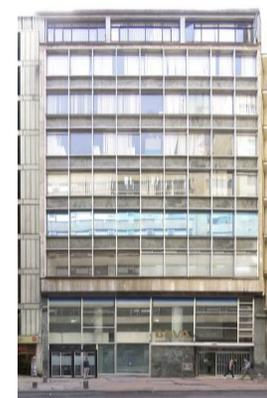
9. FOTOGRAFÍA DEL INMUEBLE

Inmueble de 9 pisos de altura, paramentado en un predio medianero cuyas dimensiones son 14.0m de frente sobre la carrera 8 por 30.16m de fondo dando una proporción de 1 a 2.15 veces. La ocupación del predio se realiza a partir de un volumen en forma de torre alargada con aislamientos posteriores desde segundo piso. Se accede a la edificación desde la carrera 8 a través de dos accesos de los cuales uno pertenece a un gran local de doble altura que es usado por el banco BBVA; y otro acceso lateral hacia el costado sur, que da paso a las oficinas de los pisos superiores, también se cuenta con un pequeño local que es usado como cajero automático. La fachada del inmueble se estructura a partir de un solo cuerpo en un plano, que se organiza a partir del cruce entre la horizontalidad de las ventanas de cada piso, con los ejes verticales de la carpintería en aluminio, se resalta el uso de enchapes en mármol sobre los antepechos de las ventanas superiores. Toda la fachada esta rematada por un cambio en el aspecto del último piso, que responde a un PH con ventanas individuales y un pequeño retroceso. El sistema estructural corresponde a pórticos en concreto reforzado con cerramientos en mampostería, vidrio y concreto también. Encontramos dentro de sus materiales, las carpinterías en aluminio, el vidrio y el mármol. La cubierta responde a una placa en concreto sobre la cual se ha instalado una membrana impermeabilizante.

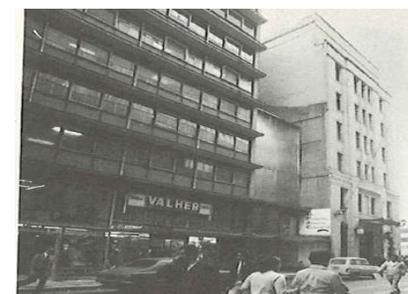
11. FOTOGRAFÍA ANTIGUA

Fuente: Recorridos fotográficos por el centro de Bogotá, Noviembre 1981 - Febrero 1982. Colcultura

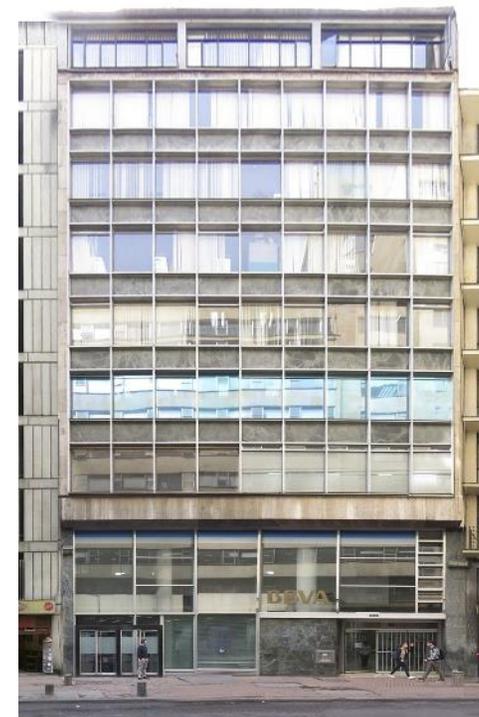
Fachada Occidente

Valor estético: De acuerdo con lo descrito y su valoración histórica, el inmueble puede leerse de forma integral gracias a que no presenta modificaciones. Su valor estético va ligado al uso de múltiples materiales dentro de su estructura y acabados, donde se resalta la introducción del aluminio dentro de sus carpinterías así como el alto uso de vidrio.
