## FICHA DE INVENTARIO Y VALORACIÓN DE BIENES CULTURALES INMUEBLES

1.1. Nombre del Bien	Edificio Quintana	1.2. Otros nombres	N.A.
1.3. Pertenece a valoración colectiva	No	1.4. Nombre	N.A.

3.1. Departamento	Bogotá	3.2. Municipio	Bogotá D.C.
3.3. Nomenclatura	KR 7 12 5	3.4. Nomenclatura antigua	N.A.
3.5. Barrio	La Catedral	3.6. Código Barrio	003110
3.7. Dentro de sector urbano histórico	Si	3.8. Nombre sector urbano	Sector Urbano Antiguo
3.9. No. de manzana	012	3.10. No. de predio	001
3.11. CHIP	Varios	3.12. Localidad	Candelaria
3.13. Dentro de perímetro urbano	Si	3.14. UPZ	94
3.15. Nombre UPZ	Candelaria

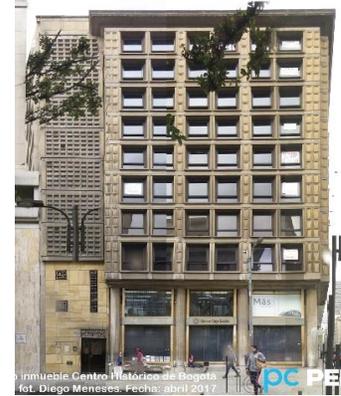
## 9. FOTOGRAFÍA DEL INMUEBLE

Inmueble de 10 pisos de altura, paramentado en un predio rectangular cuyas dimensiones son de 16.70m de frente sobre la calle 12 por 9m de fondo sobre la carrera séptima dando una proporción de 1 a 1.85 veces. La ocupación del predio se realiza a partir de un volumen con forma de torre la cual ocupa el total del predio, a la cual se accede por tres lugares diferentes, por la carrera séptima encontramos dos de estos accesos correspondientes cada uno a locales comerciales; y el principal que queda sobre la calle 12 el cual da paso a un pequeño hall que reparte entre la escalera que se recuesta sobre el plano de la fachada y sobre los ascensores y cuartos técnicos que le siguen hacia el norte; los pisos superiores tienden a ser una planta tipo de oficinas que difiere en algunos donde se deja la planta libre para posteriores adecuaciones. La fachada del inmueble se estructura a partir de un cuerpo con dos planos principales, uno retrocedido que señala los dos primeros pisos de una forma más discreta, con el uso de ventanales y enchapes en mármol; y un segundo plano que inicia en el tercer piso y se prolonga hasta el remate de fachada, el cual tiene un reticulado de ventanas agrupadas en tres secciones verticales; Toda la fachada del edificio esta rematada por un voladizo en concreto a modo de alero, que enmarca a la torre. El sistema estructural corresponde a pórticos en concreto reforzado con divisiones internas en mampostería y externas en vidrio y piedra. Se destacan los módulos de ventanas metálicas, al ser grandes paneles de diseño prefabricados que tienen a su vez su propio lenguaje formal. La cubierta responde a una placa impermeabilizada en concreto.

Valor estético: De acuerdo con lo descrito y su valoración histórica, el inmueble puede leerse de forma integral. Posee un buen estado de conservación y de mantenimiento, permitiendo leer en gran medida el legado de Bruno Violi en Colombia; dentro del cual se resalta el bello manejo de sombras y tramas a partir de la disposición de los elementos tanto en fachada como en sus interiores. Además, se resaltan varios elementos puntuales como la modulación de la ventanería metálicas o la gran columna esquinera que enfatiza su carácter moderno.
