**FICHA DE INVENTARIO Y VALORACIÓN DE BIENES CULTURALES INMUEBLES**
**USO EXCLUSIVO DEL MINISTERIO DE CULTURA**

INMUEBLE No MZ 014

1.1. Nombre del Bien	Edificio Pasaje Santa Fe	1.2. Otros nombres	N.A.
1.3. Pertenece a valoración colectiva	No	1.4. Nombre	N.A.

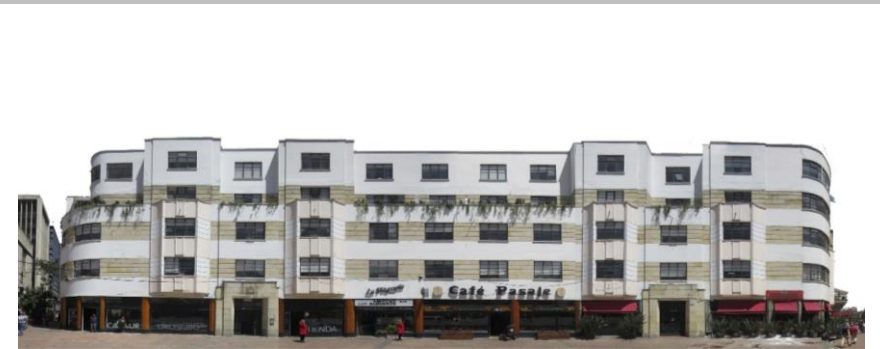
**9. FOTOGRAFÍA DEL INMUEBLE**

Inmueble de cinco pisos y sótano, paramentado en un predio cabecero con forma rectangular y esquinas curvas, cuyas dimensiones son: 53.9 m de frente por 15.2 m de fondo, dando una proporción de 1 a 3.6 veces aproximadamente, con frente principal sobre la Carrera 6 A hacia la Plazoleta del Rosario, y laterales sobre las Calles 12 C y 13. La ocupación del predio se realiza a través de un volumen con 3 patios laterales a partir del segundo piso, dispuestos en la parte posterior. Se accede a través de dos vestíbulos centrales con escaleras, uno hacia el norte y otro hacia el sur, flanqueando los 4 locales comerciales centrales, que cuentan con acceso independiente, al igual que otros 2 locales en los extremos. Entre los locales destacan el "Café Pasaje" y el salón de onces "La Romana", la librería de la universidad del rosario sur y la "Bolera San Francisco" en el sótano por el costado norte. La fachada se desarrolla en un plano continuo por los 3 frentes y consta de 3 cuerpos: un basamento paramentado con superficie en vidrio modulada por las columnas de la estructura, sobre la cual destacan los 2 accesos principales con portada en piedra; un cuerpo medio paramentado de 2 niveles, con vanos rectangulares de ventana con carpinterías metálicas, relacionados entre sí por un banda horizontal con texturas en piedra; en este volumen sobresalen por el frente principal 4 volúmenes en voladizo con un único vano de ventana flanqueando el eje que marcan los accesos principales, y 1 volumen central similar en cada uno de los costados; el último cuerpo lo constituye un volumen retrocedido de 2 niveles con una configuración similar a la del cuerpo medio, utilizando como terraza el espacio de retroceso. El sistema estructural combina pórticos y muros de carga con cubierta a 2 aguas en teja ondulada.

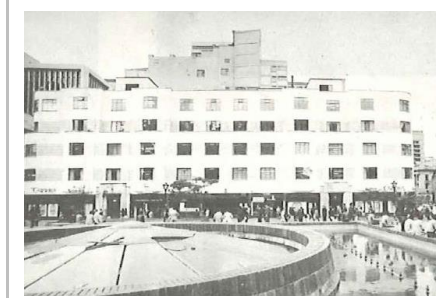
**10. FOTOGRAFÍA DEL CONTEXTO**
**11. FOTOGRAFÍA ANTIGUA**

Fuente: Recordos fotográficos por el centro de Bogotá, Noviembre 1981 - Febrero 1982. Colcultura

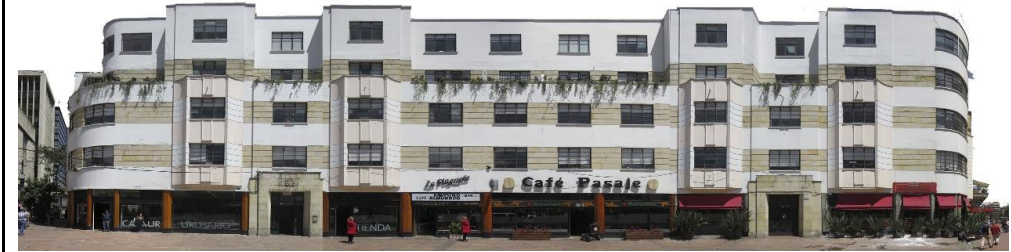
**Fachada Oriente**
**Fuente:** Equipo Fotografía PEMP Patrimonio Inmueble

**Valor estético:** De acuerdo con lo descrito, el inmueble permite una lectura clara de su volumetría original a pesar de los cambios realizados en él, con los cuales se alteró parcialmente su simetría. Conserva su sistema portante, novedoso para la época, con columnas aprovechadas como elementos estructurales del diseño de fachada; su composición enfatiza la horizontalidad a través de la utilización de texturas en planos limpios, desprovistos de ornamentos. La disposición regularizada de sus vanos con perfiles metálicos es muestra del lenguaje de este período, y entre ellos destacan los dos accesos principales con portada de piedra y los miradores en segundo piso. Se inserta armónicamente en un contexto urbano homogéneo en términos de altura, volumetría y lenguaje arquitectónico.
