FICHA DE INVENTARIO Y VALORACIÓN DE BIENES CULTURALES INMUEBLES

| 1.1. Nombre del Bien | CL 12 B 6 26 | 1.2. Otros nombres | N.A. |

| 3.3. Nomenclatura | CL 12 B 6 26 | 3.4. Nomenclatura antigua | N.A. |

| 6.6. Acto admin que declara | Decreto 678 de 1994 | 6.7. Nivel de Intervención | N2-T1-G2 |

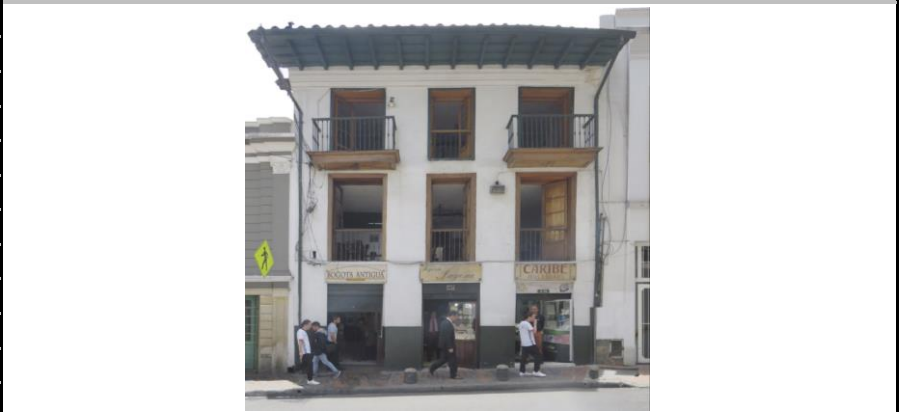
9. FOTOGRAFÍA DEL INMUEBLE

Inmueble de 3 pisos paramentado en un predio medianero con forma irregular; sus dimensiones son: frente de 7,6 m y fondo de 12,6 m, logrando una proporción de 1 a 1,65 veces aproximadamente, con frente sobre la Calle 12B. El predio está ocupado por un volumen compacto sin patios ni aislamientos. Se accede de forma independiente a los 3 locales que ocupan el primer piso; los dos del lado oriental cuentan con depósitos en su parte posterior, mientras el local del lado occidental cuenta con una escalera en el fondo, que comunica con el segundo y tercer piso, este espacio posiblemente corresponde a un antiguo patio lateral libre. La fachada consta de 1 cuerpo de 3 niveles con zócalo pintado y remate en cornisa y alero de madera con canes a la vista; está resuelta en el plano de paramento y sus vanos están organizados en 3 ejes verticales. El primer piso consta de 3 vanos verticales de acceso, cuya carpintería es una puerta enrollable metálica. El segundo nivel consta de 3 vanos de puerta ventana con marco de madera y baranda de tribuna a ras de muro en metal. El tercer piso está conformado por 3 vanos de puerta ventana, el central con barande de tribuna y los laterales con balcón y baranda en madera. El sistema estructural es de muros de carga con revestimiento de pañete y pintura, y cubierta a dos aguas en teja de barro; la parte posterior del volumen posee una cubierta en teja de fibrocemento. Las carpinterías son en madera.

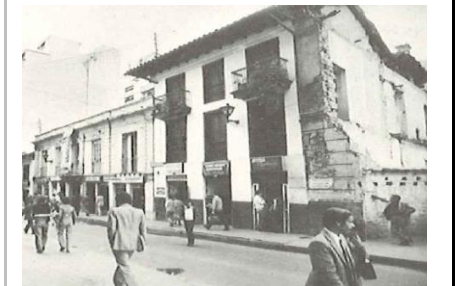
10. FOTOGRAFÍA DEL CONTEXTO
11. FOTOGRAFÍA ANTIGUA

Fuente: Recorridos fotográficos por el centro de Bogotá, Noviembre 1981 - Febrero 1982. Colcultura
