### FICHA DE INVENTARIO Y VALORACIÓN DE BIENES CULTURALES INMUEBLES

1.1. Nombre del Bien	CL 12 B 6 74	1.2. Otros nombres	N.A.
1.3. Pertenece a valoración colectiva	No	1.4. Nombre	N.A.

6.1. POT-PBOT-EOT	POT	6.2. Enlace documento	<a href="http://www.alcaldiabogota.gov.co/sisjur/normas/Norma1.jsp?i=3769">http://www.alcaldiabogota.gov.co/sisjur/normas/Norma1.jsp?i=3769</a>
6.3. Reglamentación	Decretos 469 de 2003 y 492 de 2007		
6.4. Declaratoria BIC (si/no)	Si	6.5. Ambito declaratoria	Distrital
6.6. Acto admin que declara	Decreto 678 de 1994	6.7. Nivel de Intervención	N2-T1-G2
6.8. Aplicable a	N.A.

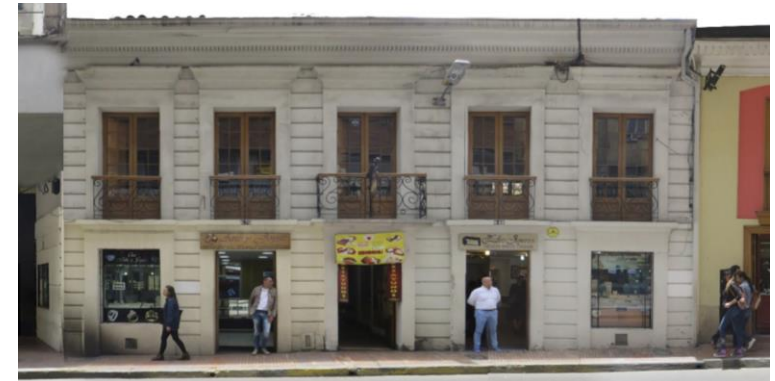
#### 9. FOTOGRAFÍA DEL INMUEBLE

Inmueble de 2 pisos paramentado en un predio medianero con forma irregular, cuyas dimensiones son: frente de 12,5 m y fondo de 28 m, logrando una proporción de 1 a 2,2 veces aproximadamente, con frente sobre la Calle 12B. El predio está ocupado por un volumen compatio lateral y un volumen anexo del mismo lenguaje arquitectónico en su parte posterior. Se accede al inmueble a través de un zaguán central que comunica con el patio, dentro del cual se localiza una escalera de un tramo. A cada lado del zaguán, en la crujía frontal, se localiza un espacio, 3 espacios más se encuentran en la crujía occidental, siendo uno continuación del tramo frontal. Una escalera más de un tramo y un espacio se ubican en el volumen posterior. La fachada consta de 2 pisos diferenciados por una cornisa y remata en un alero de madera con cornisa denticular inferior. Tiene un diseño simétrico y está resuelta en el plano de paramento con una textura en la superficie determinada por franjas horizontales continuas dilatadas cada 30 cm aproximadamente. El primer nivel está conformado por 3 vanos verticales de acceso localizados en la parte central y un vano rectangular de ventana a cada extremo, todos con marco revocado y una cornisa que sirve de repisa a los vanos superiores. El segundo piso consta de 5 vanos de puerta ventana con marco revocado, remate en cornisa y barandas en forja con pasamanos de madera conformando tribunas. El sistema estructural es de muros de carga on revestimiento de pañete y pintura, entepiso en madera y cubierta a dos aguas en teja de barro con una marquesina que cubre el patio. Su escalera es en madera con peldaños en lozas de concreto. En el interior cuenta con secciones del piso original en baldosín de cemento en el primer piso y listón de madera en el segundo piso; sus cielos rasos están pañetados y tienen apliques centrales de yeso, el segundo piso también cuenta con cancelos de madera tallada.

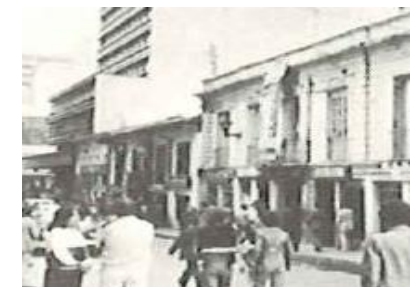
#### 11. FOTOGRAFÍA ANTIGUA

Fuente: Recuerdos fotográficos por el centro de Bogotá, Noviembre 1981 - Febrero 1982, Colcultura
