**FICHA DE INVENTARIO Y VALORACIÓN DE BIENES CULTURALES INMUEBLES**
**USO EXCLUSIVO DEL MINISTERIO DE CULTURA**

INMUEBLE No MZ 015

1.1. Nombre del Bien	CL 12 B 6 82	1.2. Otros nombres	N.A.
1.3. Pertenece a valoración colectiva	No	1.4. Nombre	N.A.

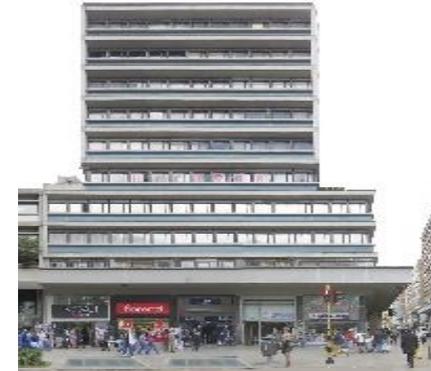
**9. FOTOGRAFÍA DEL INMUEBLE**

Inmueble de 11 pisos y sótano paramentado en un predio esquinero con forma irregular, cuyas dimensiones son: frente de 22,5 m y fondo de 25,4 m, logrando una proporción de 1 a 1,1 veces, con frentes sobre la Calle 12B y la Carrera 7. El predio está ocupado por una torre escalonada con plataforma sin aislamientos, constituida por 3 cuerpos: sus dos primeros pisos corresponden a un basamento paramentado y son de uso comercial, siendo en su mayoría locales en el primer piso y depósitos en el segundo; el primer piso cuenta con 7 locales con acceso independiente. El segundo cuerpo corresponde a un volumen de 3 pisos con terraza continua en voladizo en el nivel inferior, constituyendo la plataforma. Finalmente, el último cuerpo corresponde a una torre de 6 pisos retrocedidos retrocedidos del paramento. El basamento cuenta con vanos rectangulares de acceso del primer piso y vanos de ventana del segundo piso; el segundo cuerpo consta de la terraza que posee un antepecho en concreto y de 3 franjas de ventanas con carpintería metálica; también cuenta con un antepecho de concreto que consta de una moldura superior. La torre también cuenta con una banda de ventanas por piso y un antepecho de concreto con moldura. El sistema estructural es de pórticos de concreto en placas de entrepiso y cubierta plana en el mismo material. Los materiales de sus muros son en ladrillo con revestimiento de pañete y pintura, enchape de piedra en el basamento y concreto a la vista en los antepechos de las bandas de ventanas. Su carpintería es metálica con una puerta enrollable en los vanos del primer piso.

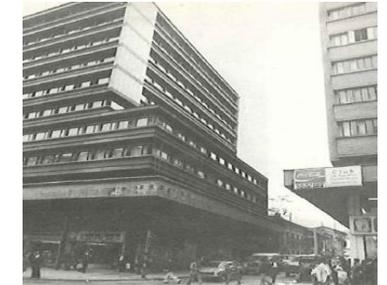
**11. FOTOGRAFÍA ANTIGUA**

Inmueble construido a finales de siglo XX, correspondiente al periodo del Movimiento Moderno. Destinado para comercio, en la actualidad tiene uso mixto de comercio en primeros pisos y oficinas en los niveles superiores. No se conoce su autor o constructor y hoy en día es de propiedad horizontal. A principios de siglo XX el predio estaba ocupado por una edificación de patio central y patio lateral, como se aprecia en la aerofotografía de la ciudad de 1936. A mediados de siglo la construcción permanece sin mayores cambios, al igual que las edificaciones de la manzana donde solo es modificado un inmueble sobre la Carrera 7, como se aprecia en la aerofotografía de 1953; sin embargo, en la manzana colindante por el norte fueron reemplazados algunos inmuebles por la actual plazuela del Rosario. Al finalizar el siglo el inmueble es demolido y en su lugar, construido el actual edificio; en la manzana varios inmuebles también son reemplazados por edificios modernos, como lo muestra la aerofotografía de 1976. No se conocen datos de solicitudes de intervención ni de antecedentes de archivo.
