USO EXCLUSIVO DEL MINISTERIO DE CULTURA		INMUEBLE No	MZ	015
Código Nacional		Hoja 1	PR	012

1.1. Nombre del Bien	KR 7 12 B 84	1.2. Otros nombres	N.A.
1.3. Pertenece a valoración colectiva	No	1.4. Nombre	N.A.

Diligenció:	PEMP Patrimonio Inmueble	Código de identificación	Hoja 1
	Fecha:	2016-2017		
	Revisó:	PEMP Patrimonio Inmueble	003110015012	de 5
	Fecha:	2018

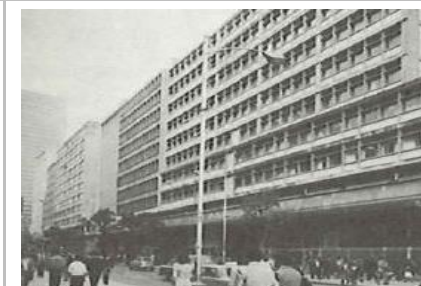
11. FOTOGRAFÍA ANTIGUA

Inmueble construido a finales de siglo XX, correspondiente al periodo del Movimiento Moderno. Destinado para comercio, actualmente tiene uso mixto, permaneciendo el comercio en sus primeros pisos y funcionando oficinas en los últimos. No se conoce su autor o constructor y es de propiedad horizontal. A principios de siglo XX el predio no contaba con la delimitación actual y estaba ocupado por una edificación de patio central, como se aprecia en la aerofotografía de la ciudad de 1936. A mediados de siglo la edificación permanece, al igual que la mayoría de las construcciones que se localizan en la manzana, sin embargo, el inmueble colindante al lado sur es demolido y reemplazado por un edificio de arquitectura moderna, como lo muestra la aerofotografía de la ciudad de 1953. Al finalizar el siglo la construcción de patio central fue demolida y sustituida por el edificio actual de 11 pisos y aislamiento posterior, igualmente en la manzana varios inmuebles fueron reemplazados por edificios modernos, como lo muestra la aerofotografía de 1976. No se conocen datos de solicitudes de intervención ni de antecedentes de archivo.

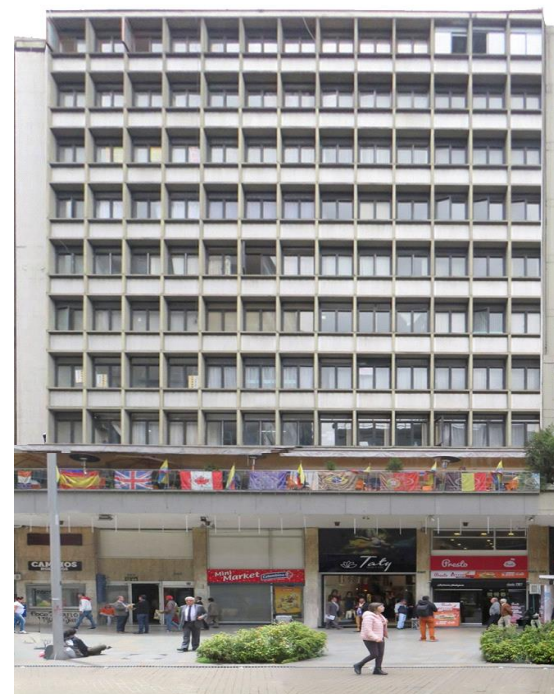
Fachada Occidente

Valor estético: De acuerdo con lo descrito, en el inmueble es legible la volumetría original, debido a que no presenta modificaciones desde su construcción. Sus composición de un volumen de torre con plataforma comercial y locales de doble altura son representativos de la arquitectura del Movimiento Moderno, así como sus materiales en concreto y carpintería en metal con amplias superficies vidriadas son muestra del sistema constructivo de ese periodo histórico. Su fachada es continuación de los edificios colindantes sobre la Carrera 7, de tal manera que conforma con estos una imagen uniforme en el perfil urbano, vinculado con la arquitectura moderna desarrollada en la Avenida Carrera 7 y la Avenida Jiménez.
