USO EXCLUSIVO DEL MINISTERIO DE CULTURA		INMUEBLE No	MZ	015
Código Nacional		Hoja 1	PR	014

1.1. Nombre del Bien	CL 12 C 6 A 41	1.2. Otros nombres	N.A.
1.3. Pertenece a valoración colectiva	No	1.4. Nombre	N.A.

Diligenció:	PEMP Patrimonio Inmueble	Código de identificación	Hoja 1
	Fecha:	2016-2017	003110015014	de 5
	Revisó:	PEMP Patrimonio Inmueble		
	Fecha:	2018

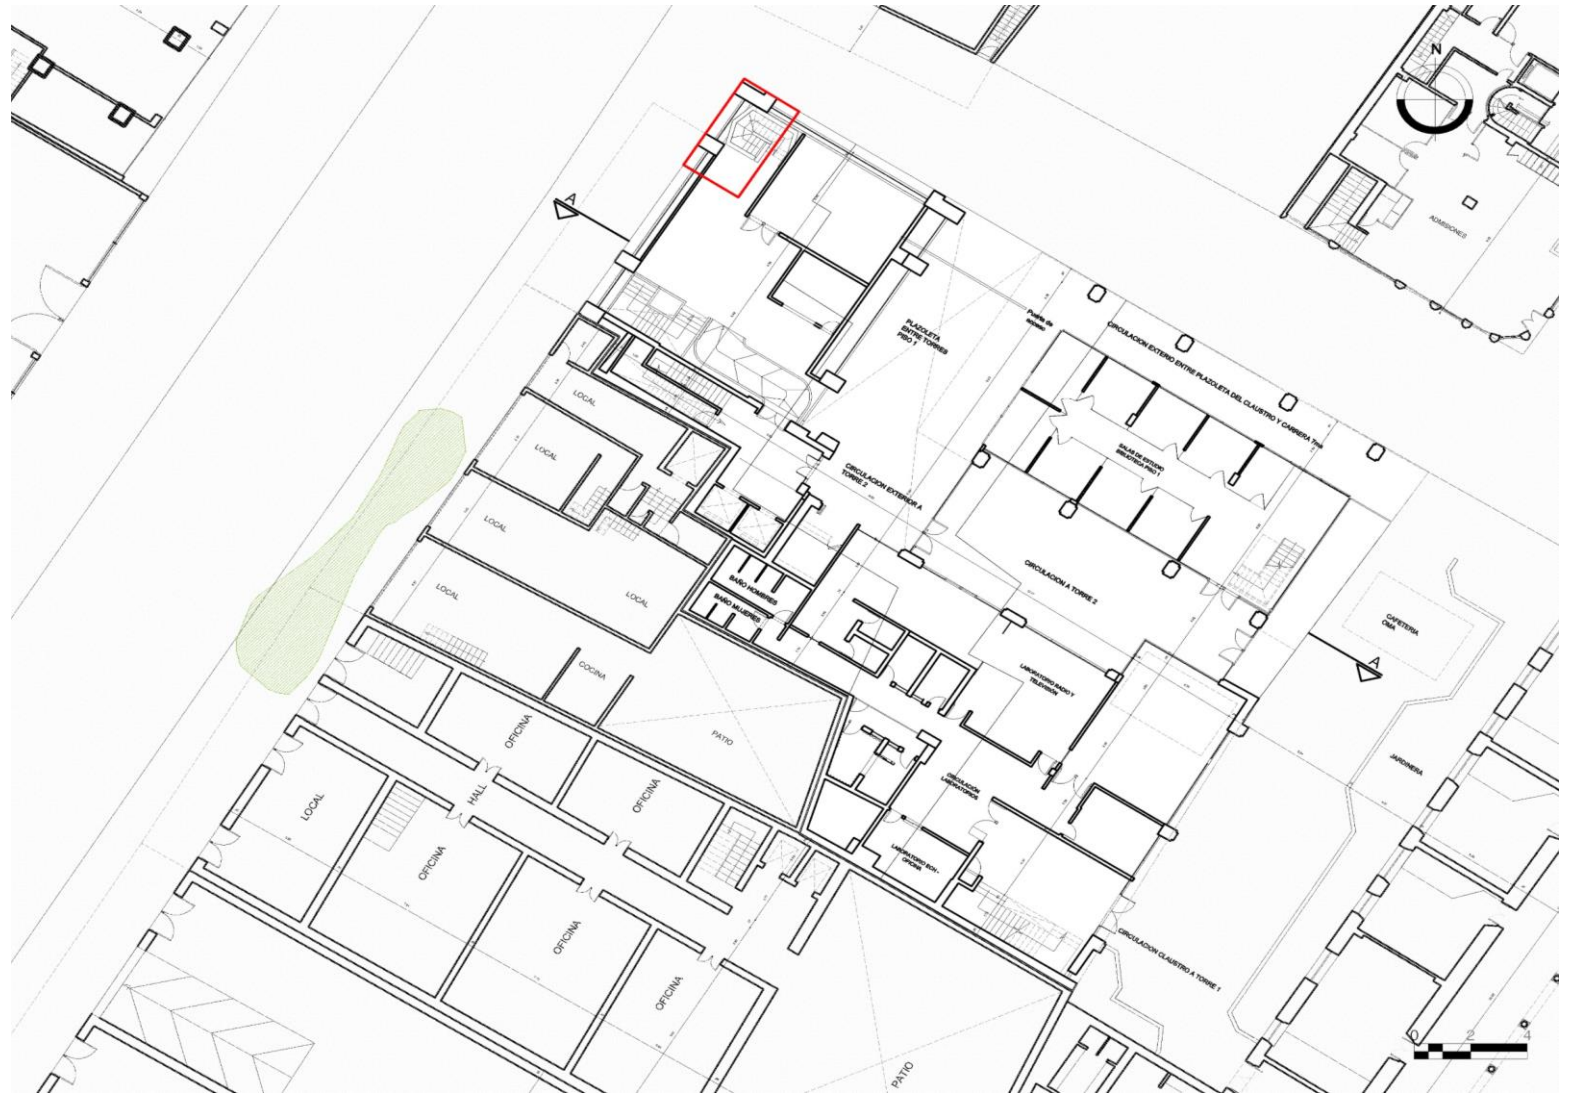
Planta primer piso

18. PLANIMETRÍA (PLANTA ARQUITECTÓNICA)
