FICHA DE INVENTARIO Y VALORACIÓN DE BIENES CULTURALES INMUEBLES

USO EXCLUSIVO DEL MINISTERIO DE CULTURA		INMUEBLE No	MZ	015
Código Nacional		Hoja 1	PR	015

1.1. Nombre del Bien	CL 12 C 6 A 31	1.2. Otros nombres	N.A.
1.3. Pertenece a valoración colectiva	No	1.4. Nombre	N.A.

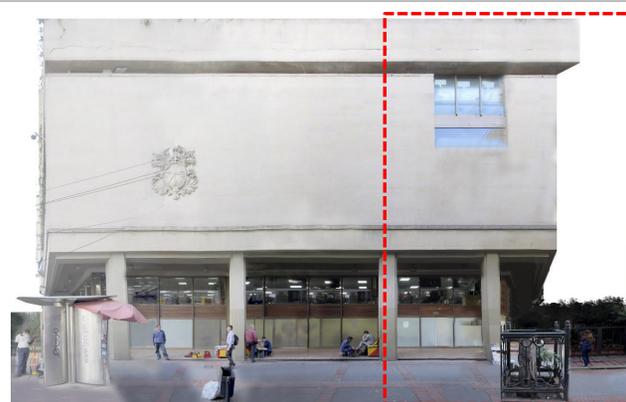
9. FOTOGRAFÍA DEL INMUEBLE

Parte de un inmueble de 12 pisos, paramentada en 5 predios medianeros que en conjunto logran una forma rectangular con dimensiones de: frente de 37,4 m y fondo de 42,8 m, logrando una proporción de 1 a 1.1 veces aproximadamente, con frentes sobre la Carrera 7 y la Calle 12 C; una parte corresponde al predio 015, con forma irregular y cuyas dimensiones son: frente de 17 m y fondo de 35,7 m, logrando una proporción de 1 a 2,1 veces. La unidad arquitectónica está conformada por los predios 013, 014, 015 y 016, y corresponde a 2 volúmenes irregulares con altura máxima de 12 pisos en una torre escalonada, y mínima de 4 pisos en un volumen que iguala la altura del claustro colindante, ambos con planta irregular y separados por un patio que demarca el acceso y que comunica por el interior a los demás espacios de la manzana; en torno a él se localizan varias salas de estudio, y en la torre se localizan los laboratorios de radio y TV; estos volúmenes están aislados por el costado oriental del claustro de Nuestra Señora del Rosario. La fachada por ambos frentes consta de 2 cuerpos: un basamento de doble altura con vanos de ventana corrida y accesos sobre ellas, y un cuerpo alto enmarcado en piedra arenisca y modulado por montantes en el mismo material, conformando franjas verticales vidriadas que comprenden la totalidad de los pisos superiores. Por el oriente la fachada la constituye el volumen de menor tamaño que empata con las alturas de los predios tradicionales colindantes, y que consta de una superficie plana con acabado en piedra arenisca, apoyada en 4 columnas conformando una galería que se abre a la plaza, con un vano de ventana conformando una franja horizontal vidriada en la parte superior de la que se descuelga otro vano de ventana por el lado occidental, y un escudo labrado en piedra por el oriente. El sistema estructural es de pórticos y placa en concreto, con muros de cerramiento en ladrillo con revestimiento de pañete y pintura y cubierta plana.

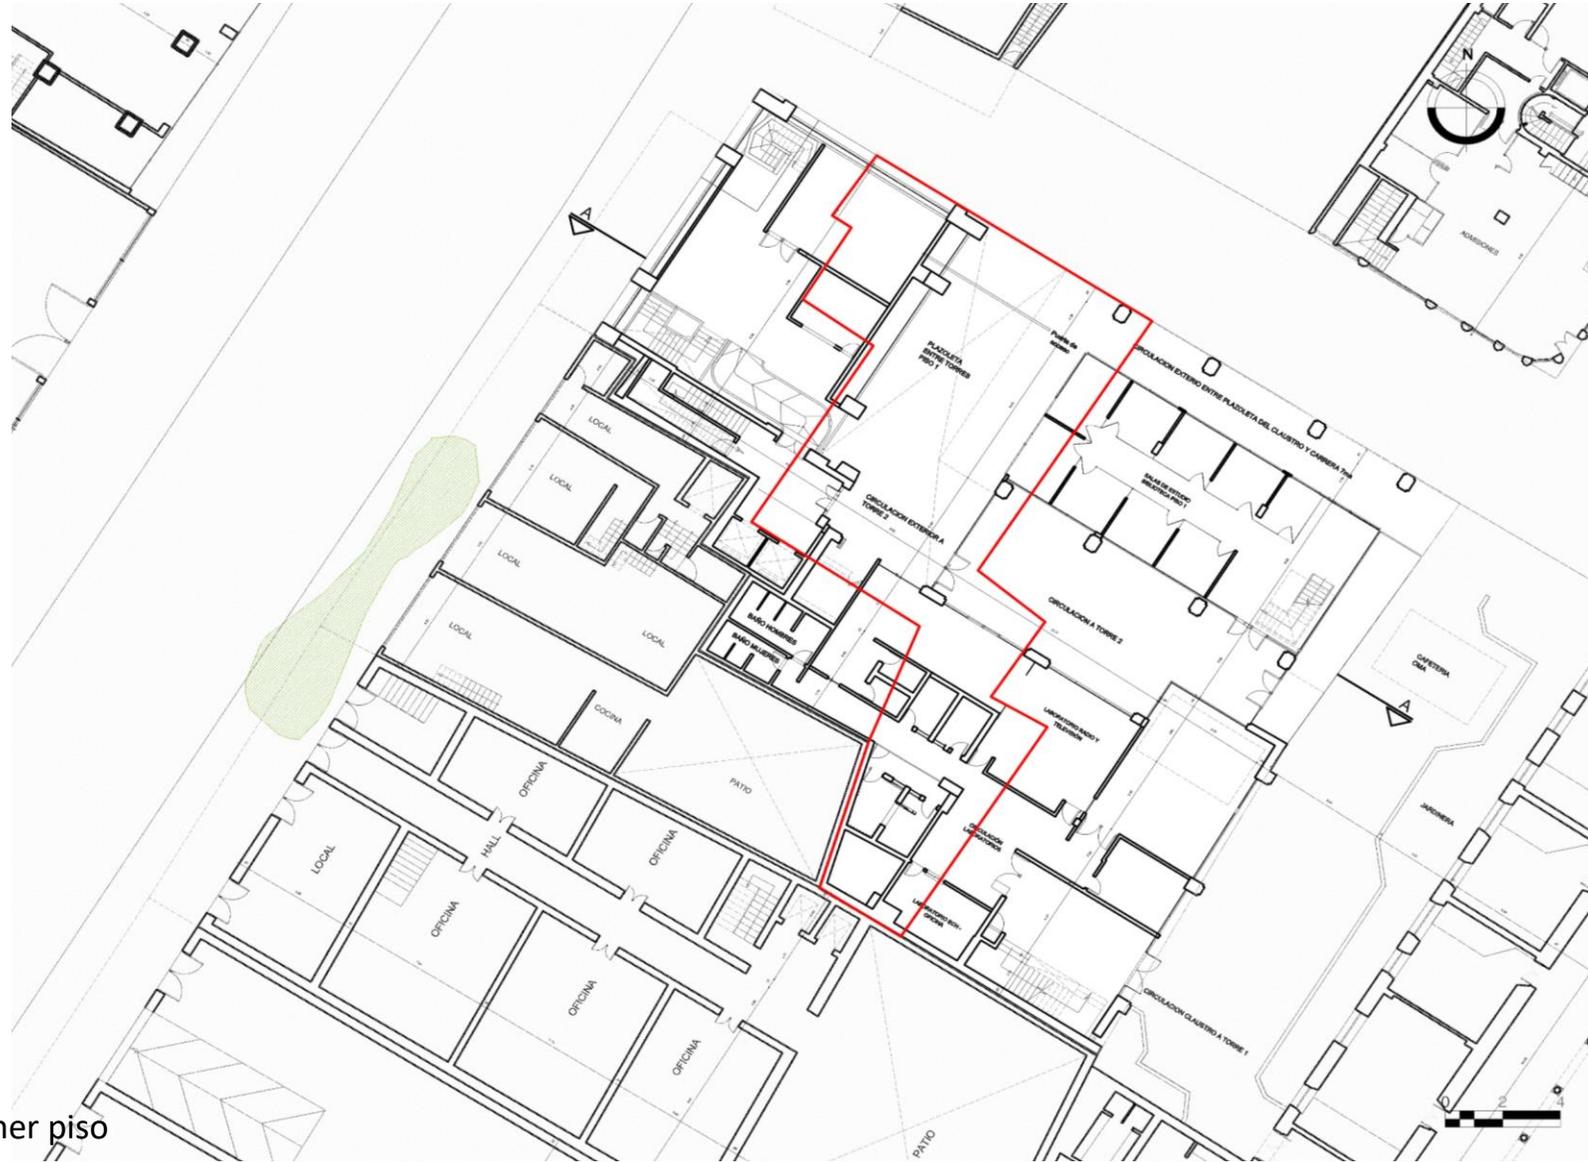
18. PLANIMETRÍA (PLANTA ARQUITECTÓNICA)

Planta primer piso

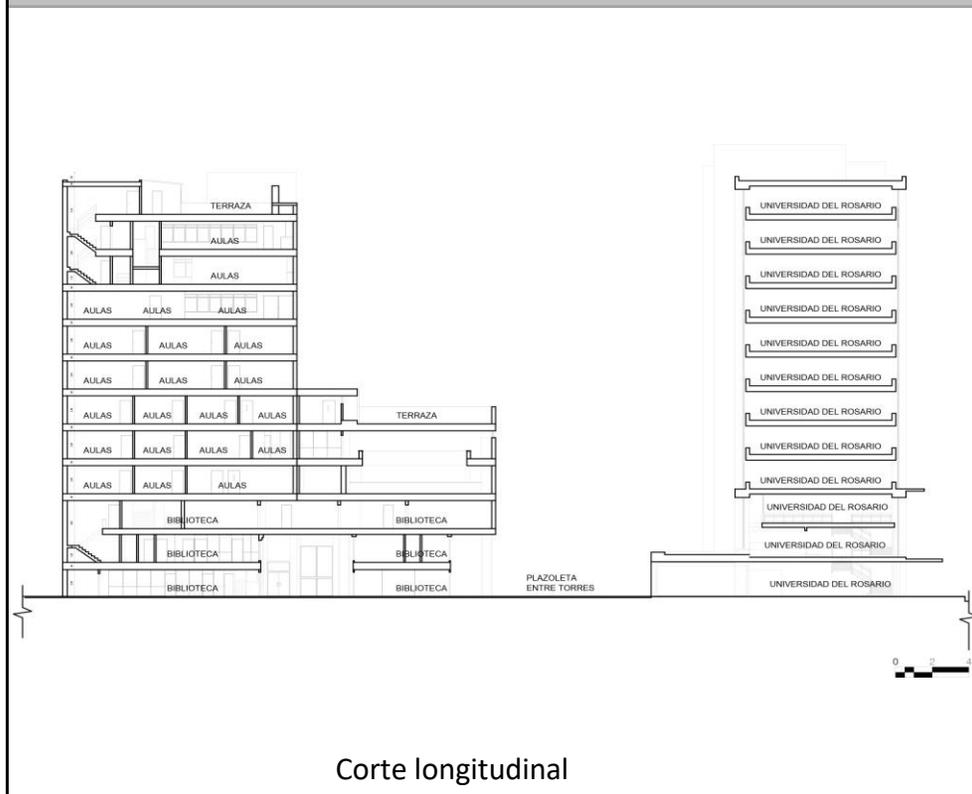
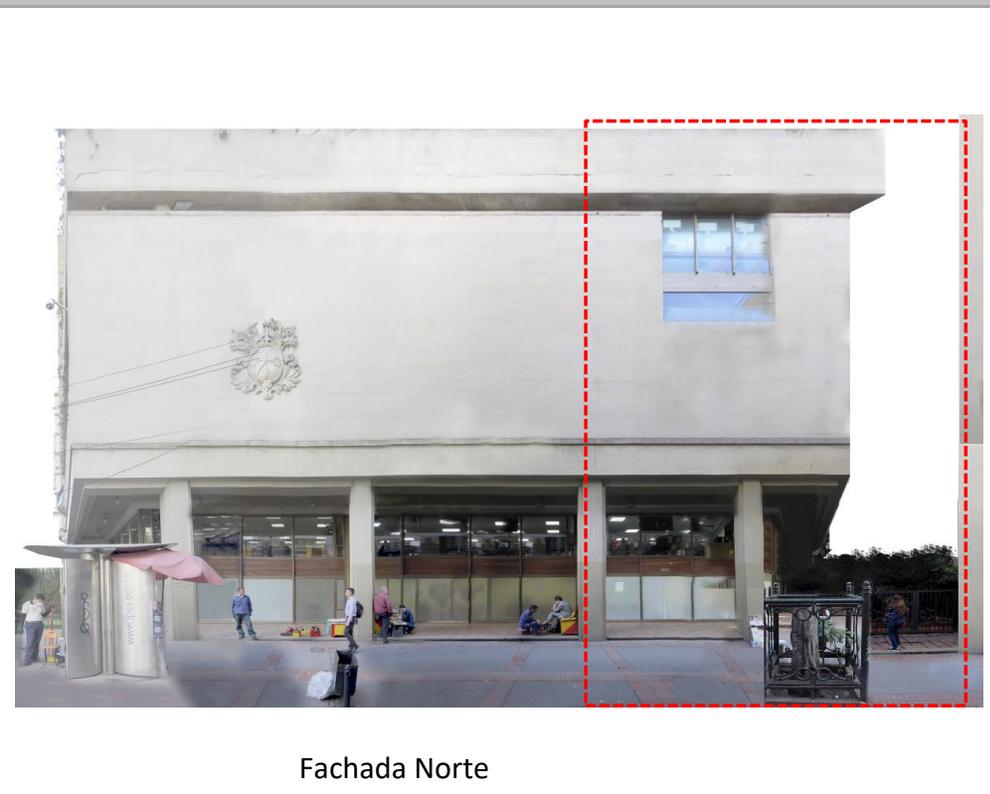
19. PLANIMETRÍA (FACHADA, CORTE)

Valor estético: De acuerdo con lo descrito, en el inmueble es legible la volumetría original, debido a que no presenta modificaciones desde su construcción. Sus composición de volúmenes en altura escalonados sobre un basamento de doble altura son representativos de la arquitectura del Movimiento Moderno, así como sus materiales en concreto y carpintería en metal con amplias superficies vidriadas son muestra del sistema constructivo de ese periodo histórico. Dentro del perfil urbano de la Calle 12 C, su fachada de 4 pisos funciona como elemento transitorio entre la construcción baja del Claustro de Nuestra Señora del Rosario y la torre del lado occidental; su fachada con enchape de piedra y ventanales con perfilera metálica, se integra a la imagen de la ciudad moderna desarrollada en el sector y vinculado con la Avenida Jiménez.
