FICHA DE INVENTARIO Y VALORACIÓN DE BIENES CULTURALES INMUEBLES

INMUEBLE No MZ 017

1.1. Nombre del Bien	Casa Camacho	1.2. Otros nombres	N.A.
1.3. Pertenece a valoración colectiva	No	1.4. Nombre	N.A.

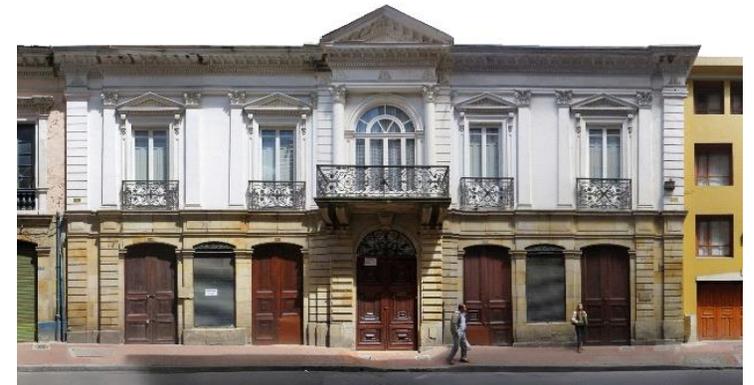
9. FOTOGRAFÍA DEL INMUEBLE

14. DESCRIPCIÓN
 Inmueble de 2 pisos paramentado en un predio medianero con forma irregular, cuyas dimensiones son: frente de 21,9 m y fondo de 34,1 m, logrando una proporción de 1 a 1,55 veces aproximadamente, con frente sobre la Carrera 6. Está constituido por un volumen con 2 patios centrales y 2 patios laterales, uno al norte y otro al sur. Se ingresa a través de un zaguán central flanqueado por el salón principal y espacios de biblioteca y sala de música; posterior a él está el patio central, con galerías perimetrales apoyadas en pies derechos, en torno al cual se organizan las escaleras, una capilla y 9 habitaciones, con comedor y cocina en la parte posterior. La fachada consta de 2 niveles diferenciados por el material de acabado y por un friso con cornisa, con zócalo en piedra y remate en cornisa denticular con alero de madera sobre ménsulas. El primer piso, con acabado en piedra arenisca, cuenta con un vano de acceso central con arco de medio punto, flanqueado por pilastras, con forja en el arco y aplique heráldico en la clave, y 6 vanos rematados con arco escarzano (2 de acceso y uno central de ventana de cada lado del acceso principal). El segundo piso consta de 1 vano central de puerta ventana con arco de medio punto, flanqueado por columnas compuestas sosteniendo un friso y un frontón triangular; este además cuenta con un balcón de tribuna con repisa en piedra sobre ménsulas y baranda en forja; en cada costado cuenta con 2 vanos adintelados de puerta ventana con frontón triangular y pilastras laterales, además de balcones de tribuna con baranda en forja a ras de muro. La fachada está resuelta en el plano de paramento y tiene un diseño simétrico. El sistema estructural es de muros de carga on revestimiento de pañete y pintura, y cubierta a 2 aguas en teja de barro. Las carpinterías son en madera y algunas fueron reemplazadas por metal.

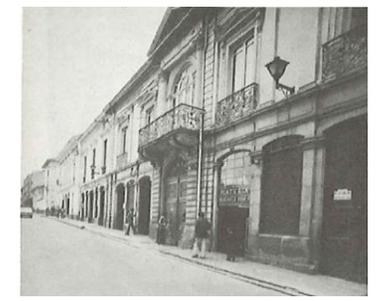
11. FOTOGRAFÍA ANTIGUA

Fuente: Recorridos fotograficos por el centro de Bogota, Noviembre 1981 - Febrero 1982. Colcultura

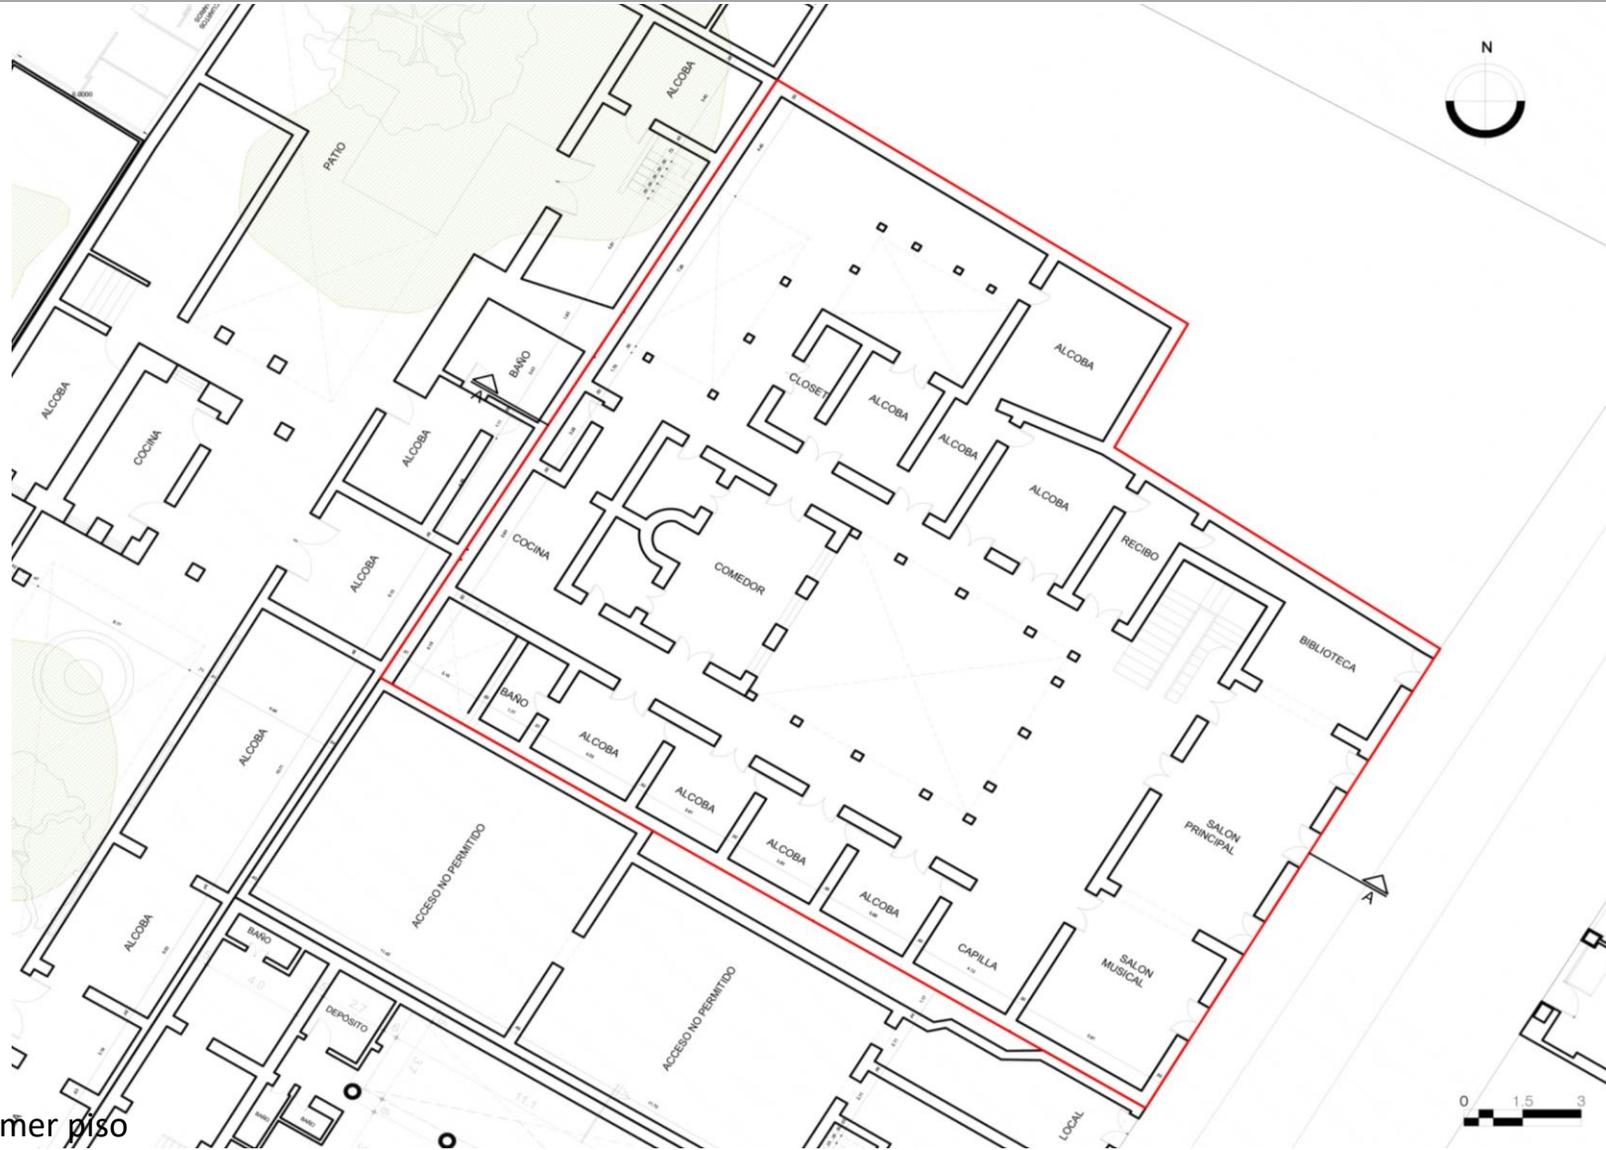
18. PLANIMETRÍA (PLANTA ARQUITECTÓNICA)

Planta primer piso

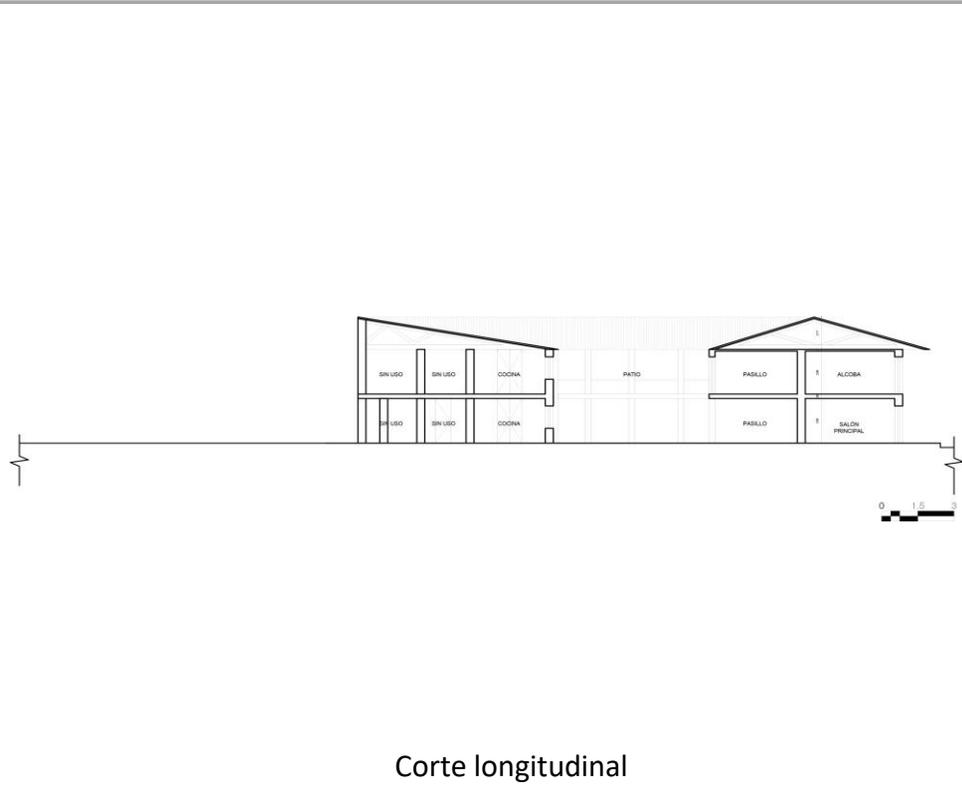
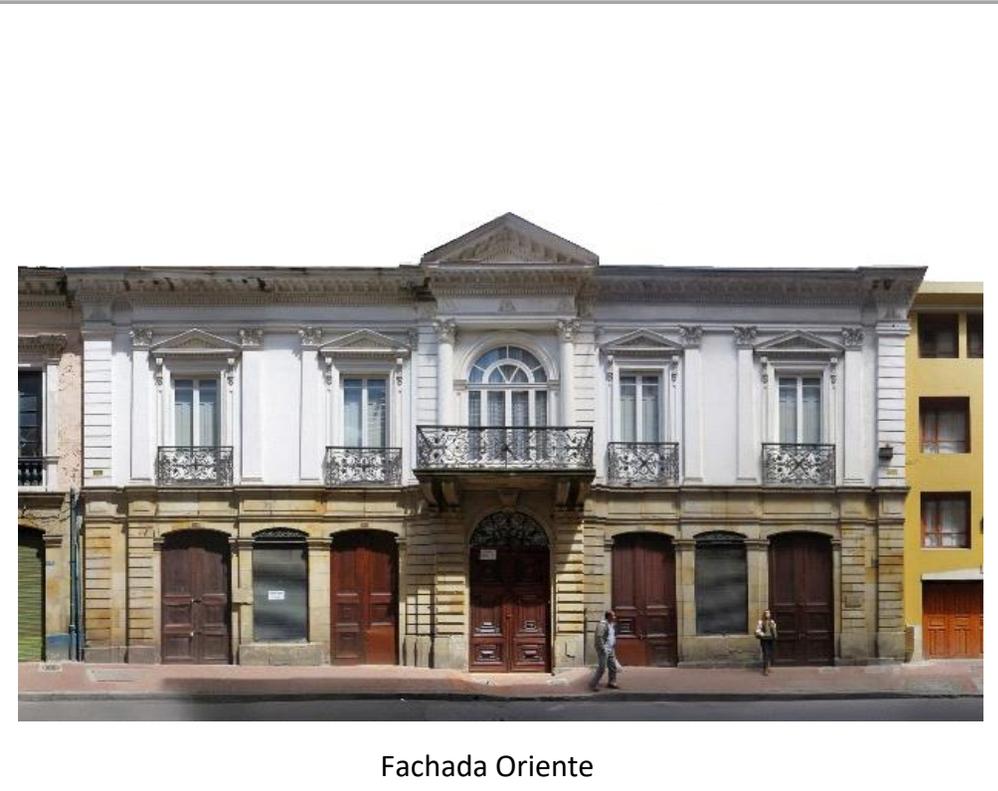
19. PLANIMETRÍA (FACHADA, CORTE)

Valor estético: De acuerdo con lo descrito, en el inmueble aún se mantiene la volumetría original de acuerdo con las tipologías implementadas en ese período. Conserva su sistema constructivo y su diseño de fachada simétrico con influencia del lenguaje academicista de corte neoclásico, en la que se observa un primer piso revestido en piedra, con vanos rematados en arco, con marcos, cornisas, pilastras y balcones de tribuna con repisa de piedra y baranda en forja con motivos florales. En ella destaca en módulo central rematado por un frontón apoyado en un friso y columnas compuestas. Se inserta armónicamente en un perfil urbano homogéneo en términos de altura, volumetría y lenguaje arquitectónico.
