FICHA DE INVENTARIO Y VALORACIÓN DE BIENES CULTURALES INMUEBLES

1.1. Nombre del Bien	Edificio Riohacha	1.2. Otros nombres	N.A.
1.3. Pertenece a valoración colectiva	No	1.4. Nombre	N.A.

Instituto Distrital de Patrimonio Cultural	Diligenció:	PEMP Patrimonio Inmueble	Código de identificación	Hoja 1
	Fecha:	2016-2017	003110018004	de 5
	Revisó:	PEMP Patrimonio Inmueble		
	Fecha:	2018

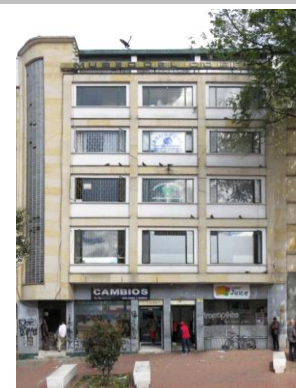
9. FOTOGRAFÍA DEL INMUEBLE

14. DESCRIPCIÓN
 Inmueble de 6 pisos paramentado en un predio medianero con forma rectangular, cuyas dimensiones son: frente de 13.5 m y fondo de 5.7 m, logrando una proporción de 1 a 2.3 veces aproximadamente, con frente sobre la Carrera 6. La ocupación del predio se realiza a través de un volumen compacto sin patios ni aislamientos. Se ingresa a través de un espacio lateral con escaleras a los niveles superiores; el acceso central entrega a una planta libre y otro acceso lateral entrega a planta rectangular con escalera posterior. La fachada consta de 2 cuerpos: 1 basamento paramentado con revestimiento de mármol, correspondiente al primer piso, y un cuerpo alto de 4 niveles en voladizo con revestimiento de piedra arenisca. Está estructurada por 4 ejes de vanos de ventanas y volumen de punto fijo. El primer piso consta de 3 vanos de acceso y 2 vanos de ventana. El cuerpo alto cuenta con 3 vanos de ventana por cada piso, cada una con marco y antepecho revocado, además de un volumen lateral cilíndrico con ventanería vertical. El sistema estructural es de pórticos, placas de entrepiso y cubierta plana en concreto. Los muros de cerramiento son en mampostería con revestimiento de pañete y pintura; los pisos tienen acabado en enchape cerámico, las escaleras son en concreto con enchape, y las carpinterías de fachada son metálicas.

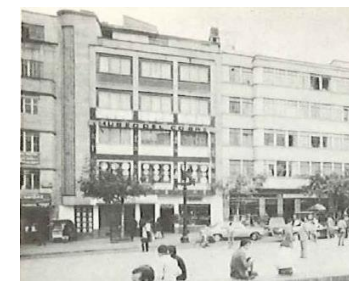
11. FOTOGRAFÍA ANTIGUA

Fuente: Recuerdos fotográficos por el centro de Bogotá, Noviembre 1981 - Febrero 1982, Colcultura
