FICHA DE INVENTARIO Y VALORACIÓN DE BIENES CULTURALES INMUEBLES

1. DENOMINACIÓN				
1.1. Nombre del Bien	Edificio Antonio Nariño	1.2. Otros nombres	N.A.	
1.3. Pertenece a valoración colectiva	No	1.4. Nombre	N.A.	
2. CLASIFICACIÓN TIPOLOGICA

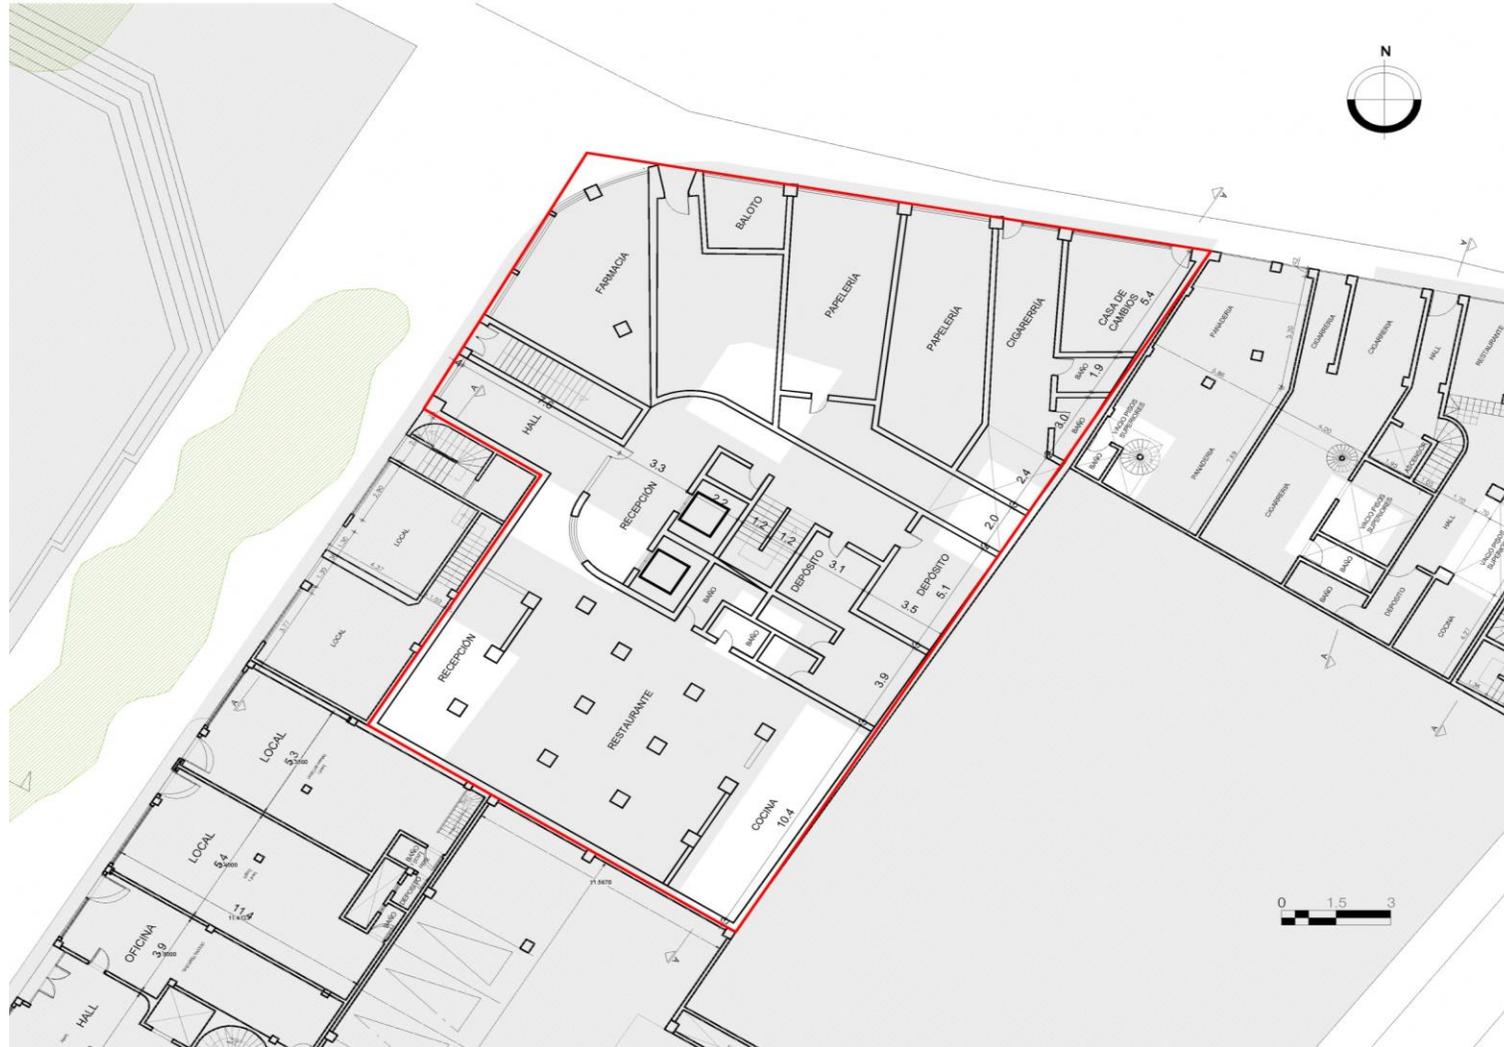
Planta primer piso

Inmueble de 8 pisos y sótano paramentado en un predio esquinero con forma irregular y esquina curva, cuyas dimensiones son: frente de 26.1 m y fondo de 36.8 m, logrando una proporción de 1 a 1.4 veces aproximadamente, con frentes sobre la Calle 13 y la Carrera 6. La ocupación del predio se realiza a través de una torre compacta con 1 patio central y 5 laterales. Se accede a través de un vestíbulo central con punto fijo de ascensores, escaleras, oficina y depósito; a un costado existe un local comercial con retícula de columnas y planta libre; también cuenta con acceso a través de escaleras que vinculan directamente con los pisos superiores. Igualmente cuenta con accesos independientes a cada uno de los 9 locales organizados entorno al punto fijo. La fachada por ambos frentes consta de 3 cuerpos: 1 basamento paramentado con revestimiento de mármol, correspondiente al primer piso, 1 cuerpo medio de 4 niveles en voladizo con revestimiento en piedra arenisca, y 1 cuerpo superior de un piso con acabado en pañete y pintura, retrocedido de la fachada fachada. Cada uno de los frentes está estructurado por 6 ejes de vanos, con 12 vanos de ventana por cada piso. El remate consta de 6 ventanas. El basamento consta de 12 vanos de acceso y 3 vanos de vitrina. El sistema estructural es de pórticos con entresijos y cubierta plana en concreto. Los muros de cerramiento son en mampostería y concreto, con revestimiento de pañete y pintura. Los pisos tienen acabado en enchape cerámico y las carpinterías de fachada son metálicas.
