FICHA DE INVENTARIO Y VALORACIÓN DE BIENES CULTURALES INMUEBLES

1. DENOMINACIÓN				
1.1. Nombre del Bien	CL 13 5 75	1.2. Otros nombres	N.A.	
1.3. Pertenece a valoración colectiva	No	1.4. Nombre	N.A.	
2. CLASIFICACIÓN TIPOLOGICA

12. ORIGEN			
12.1. Fecha	Década de los 50	12.2. Siglo	XX
12.3. Momento histórico	Mediados	12.4. Periodo histórico	Movimiento Moderno
12.5. Diseñador (es)	No documentado	12.6. Constructor (es)	No documentado
12.7. Fundador (es)	No documentado	12.8. Filiación	No documentado
12.9. Influencia	No documentado	12.10. Uso original	Comercial/Servicios

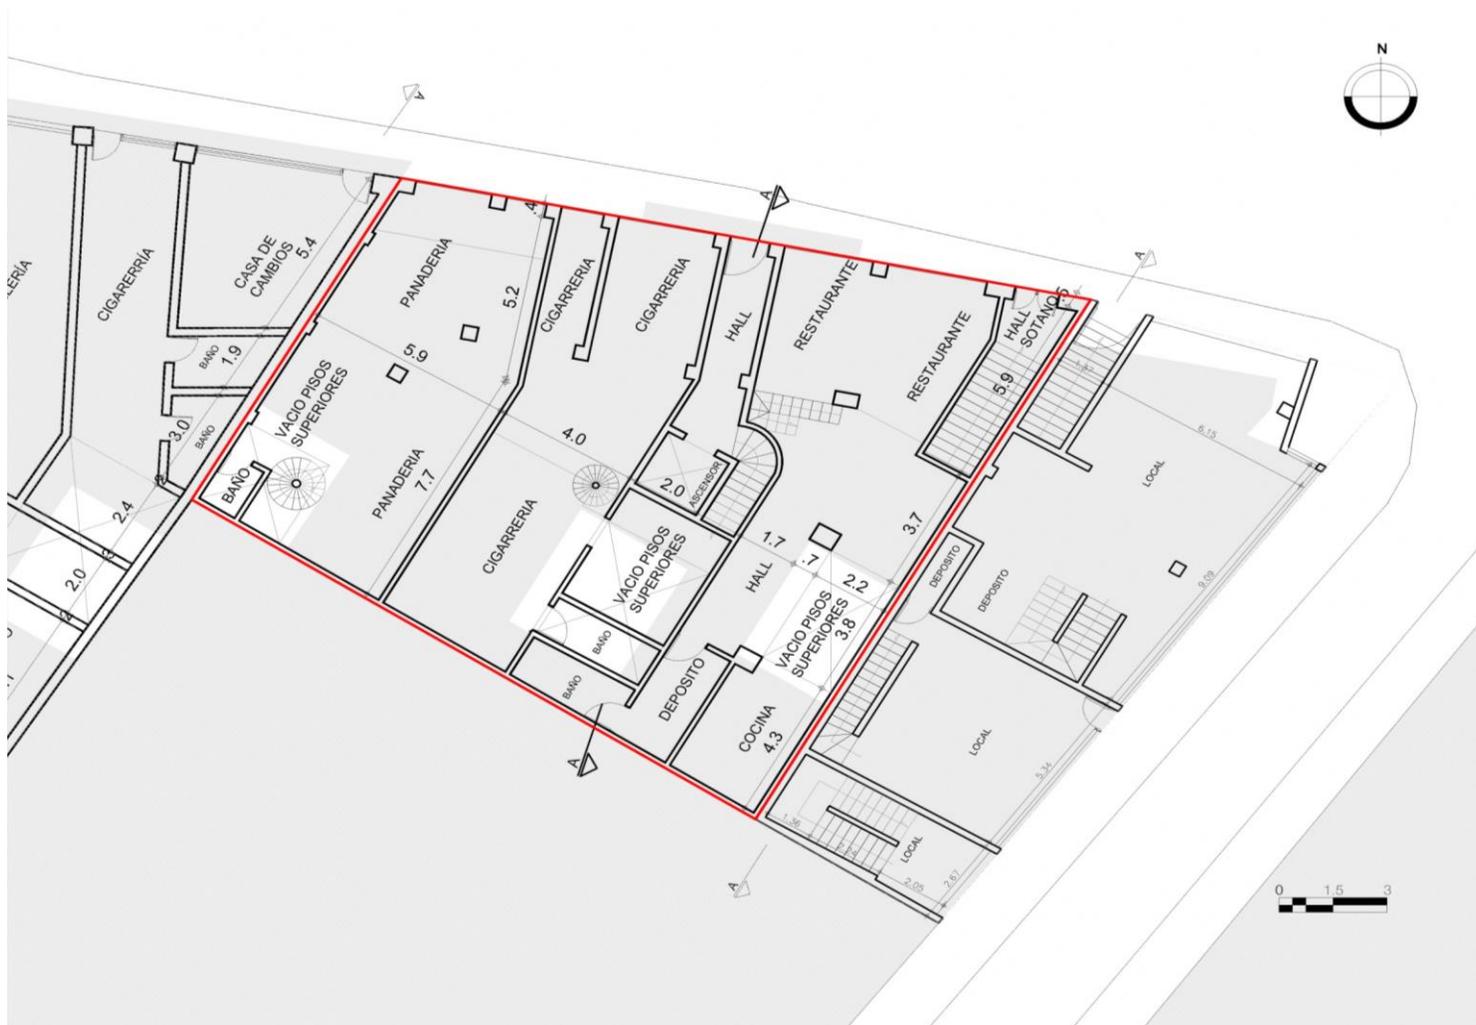
Planta primer piso

Inmueble de 6 pisos con mezzanine y sótano, paramentado en un predio medianero con forma irregular, cuyas dimensiones son: frente de 19.5 m y fondo de 18.5 m, logrando una proporción de 1 a 1 aproximadamente, con frente sobre la Calle 13. La ocupación del predio se realiza a través de una torre con 3 patios y aislamiento lateral. Se accede a través de un vestíbulo central con punto fijo de ascensor y escaleras, posterior a los cuales están los espacios de servicios. También cuenta con accesos independientes a cada uno de los 3 locales que conforman el primer piso, y uno independiente a través de escaleras a los pisos superiores, en los que funcionan oficinas y unidades de vivienda; el último piso es una terraza. La fachada está paramentada y tiene un diseño simétrico; se compone de 2 cuerpos: un basamento revestido en mármol, correspondiente al primer piso con doble altura y mezzanine, y un cuerpo alto revestido en piedra arenisca, y resuelto en 3 planos distintos resultado de la superposición de 3 volúmenes prismáticos concéntricos con remate escalonado. Está estructurada por 6 ejes de vanos, de los cuales, los 2 centrales cuentan con miradores de 3 caras vidriadas con antepecho en mampostería. El primer piso consta de 7 vanos de acceso, el central con puerta tallada en madera, y 3 vanos de vitrina. El sistema estructural es de pórticos con entrepisos y cubierta plana en concreto. Los muros de cerramiento son en mampostería y concreto, con revestimiento de pañete y pintura, y los pisos cuentan con acabado de enchape cerámico, alfombra y madera laminada. Las escaleras interiores son metálicas y en concreto con acabado en mármol y barandas metálicas; las carpinterías de fachada son metálicas y algunos espacios cuentan con cielorraso de maderala o en Drywall.

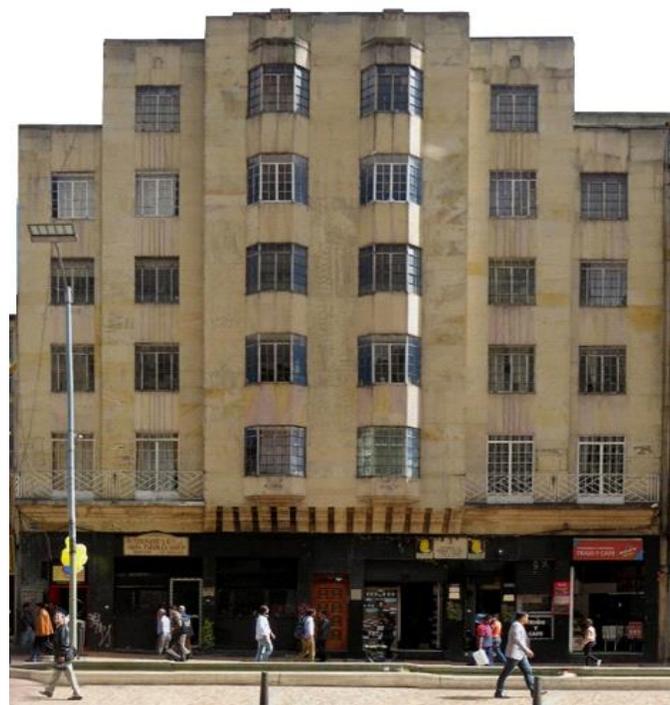
Fachada Norte

Valor estético: De acuerdo con lo descrito, el inmueble conserva su volumen original sin alteraciones aparentes. Su sistema constructivo es muestra de los avances tecnológicos de la época en función de nuevos materiales como el concreto, con entrepisos en el mismo material y cubierta plana. Destaca su diseño de fachada simétrico con un tratamiento a partir de volúmenes superpuestos con acabado en piedra arenisca, diferenciado del basamento de doble altura con acabado en mármol. Destaca su composición axial con vanos regularizados y miradores con superficies vidriadas y perfiles metálica. Se integra armónicamente en un perfil urbano homogéneo en términos de altura, volumetría y lenguaje arquitectónico.
