FICHA DE INVENTARIO Y VALORACIÓN DE BIENES CULTURALES INMUEBLES

1.1. Nombre del Bien	CL 13 5 57	1.2. Otros nombres	N.A.
1.3. Pertenece a valoración colectiva	No	1.4. Nombre	N.A.

3.1. Departamento	Bogotá	3.2. Municipio	Bogotá D.C.
3.3. Nomenclatura	CL 13 5 57	3.4. Nomenclatura antigua	N.A.
3.5. Barrio	La Catedral	3.6. Código Barrio	003110
3.7. Dentro de sector urbano histórico	Si	3.8. Nombre sector urbano	Sector Urbano Antiguo
3.9. No. de manzana	018	3.10. No. de predio	007
3.11. CHIP	AAA0032LUDM	3.12. Localidad	Candelaria
3.13. Dentro de perímetro urbano	Si	3.14. UPZ	94
3.15. Nombre UPZ	Candelaria

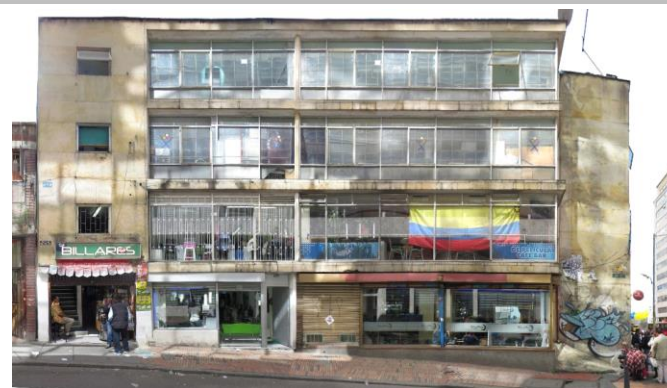
9. FOTOGRAFÍA DEL INMUEBLE

14. DESCRIPCIÓN
 Inmueble de 4 pisos y sótano paramentado en un predio esquinero con forma irregular y retroceso en la esquina, cuyas dimensiones son: frente de 8.9 m y fondo de 21 m, logrando una proporción de 1 a 2.3 veces aproximadamente, con frentes sobre la Calle 13 y la Carrera 5 Bis. La ocupación del predio se realiza a través de un volumen compacto sin patios ni aislamientos. Desde la Calle 13 se ingresa directamente a una planta libre, o directamente a través de unas escaleras que conducen a los niveles superiores. Por la carrera 5 B se accede directamente a dos locales o por una escalera a los niveles superiores y local. El inmueble está conformado por 2 cuerpos de 4 pisos revestidos en piedra arenisca bogotana: un volumen prismático con frente hacia la Calle 13 y un volumen lateral adosado y retrocedido en la esquina con frente sobre la Carrera 5 Bis. Cada frente cuenta con fachadas resueltas a partir de rejillas de ventanas corridas en vidrio con perfilera metálica, con cada nivel diferenciado por la placa de entepiso con revestimiento en piedra. El sistema estructural es de pórticos de concreto y placas aligeradas con cubierta plana. Los muros de cerramiento son en mampostería con revestimiento de pañete y pintura; los pisos tienen acabado en enchape cerámico y madera, y las escaleras con en concreto con enchape cerámico y baranda metálica.

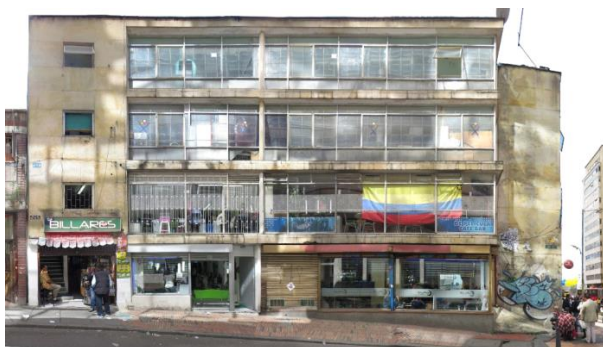
Fachada Oriente

Valor estético: De acuerdo con lo descrito, el inmueble conserva su volumen original sin alteraciones aparentes. Su sistema constructivo es muestra de los avances tecnológicos de la época en función de nuevos materiales como el concreto, con una cubierta plana. Destaca su diseño de fachada con un tratamiento a partir de volúmenes superpuestos con acabado en piedra con una composición ortogonal estructurando amplios vanos de ventana corrida con superficies vidriadas y perfilera metálica. Se integra armónicamente en un perfil urbano homogéneo en términos de altura, volumetría y lenguaje arquitectónico.
