## FICHA DE INVENTARIO Y VALORACIÓN DE BIENES CULTURALES INMUEBLES

INMUEBLE No MZ 019

1.1. Nombre del Bien	KR 5 12 C 55	1.2. Otros nombres	N.A.
1.3. Pertenece a valoración colectiva	No	1.4. Nombre	N.A.

Código de identificación	Hoja 1
003110019015	de 5

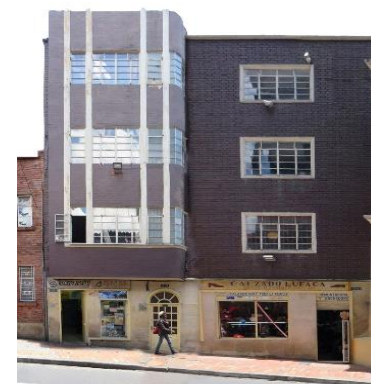
## 9. FOTOGRAFÍA DEL INMUEBLE

Inmueble de 4 pisos paramentado en un predio medianero, cuyas dimensiones son: 10 m de frente por 24.5 m de fondo, logrando una proporción de 1 a 2.4 veces aproximadamente, con frente sobre la Carrera 5. La ocupación del predio se realiza a través de un volumen con patio central actualmente cubierto y patio lateral posterior. Se accede a través de una circulación central que conduce a un vestíbulo con escaleras, anterior al patio central, en torno al cual se organizan los 3 apartamentos del primer piso; cuenta también con acceso independiente a cada uno de los 2 locales en la crujía de acceso. La fachada consta de 2 cuerpos: un basamento con revestimiento en piedra arenisca bogotana, correspondiente al primer piso, y un cuerpo alto de 3 niveles en voladizo con acabado de ladrillo pintado; este último consta de 2 cuerpos verticales resueltos en distintos planos y remate plano. El primer piso cuenta con 3 vanos de acceso y 2 vanos de ventana. Los niveles superiores cuentan cada uno con 2 vanos de ventana, uno en cada uno de los planos mencionados. El sistema estructural es de muros de carga en ladrillo con revestimiento de pañete y pintura, entrepiso de madera con cemento y cubierta a 2 aguas en teja de barro, asbesto y marquesina en patios. Los pisos tienen acabado en enchape cerámico, las escaleras son en cemento con enchape cerámico y las carpinterías son metálicas en fachada y en madera al interior.

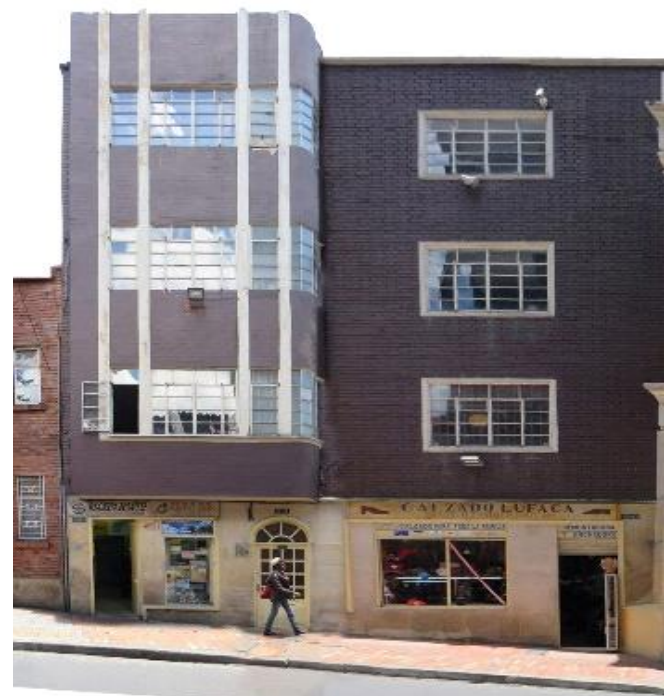
**Fachada Oriente**

**Valor estético:** De acuerdo con lo descrito, el inmueble puede leerse de forma integral, ya que no evidencia modificaciones sustanciales. Conserva las características de fachada de acuerdo con el lenguaje de transición, con un diseño logrado a partir de la superposición de volúmenes y la diferenciación de texturas, como se evidencia en el basamento y el cuerpo alto con vanos regularizados. Mantiene también su sistema tradicional con muros de carga y cubierta en teja de barro oculta por el ático de la fachada, con el cual se inserta armónicamente en un perfil urbano heterogéneo en términos de altura, volumetría y lenguaje arquitectónico.
