FICHA DE INVENTARIO Y VALORACIÓN DE BIENES CULTURALES INMUEBLES

USO EXCLUSIVO DEL MINISTERIO DE CULTURA		INMUEBLE No	MZ	019
Código Nacional		Hoja 1	PR	016

1.1. Nombre del Bien	KR 5 12 C 45	1.2. Otros nombres	N.A.
1.3. Pertenece a valoración colectiva	No	1.4. Nombre	N.A.

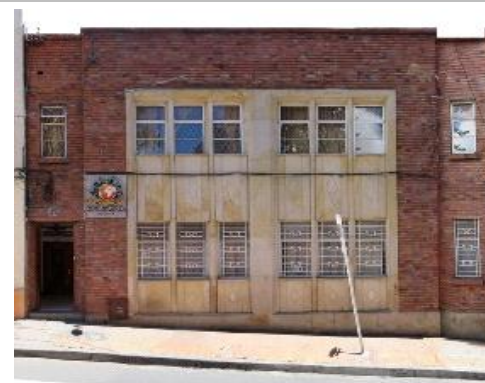
9. FOTOGRAFÍA DEL INMUEBLE

Inmueble de 3 pisos paramentado en un predio medianero con forma irregular, cuyas dimensiones son: frente de 10.9 m y fondo de 23.9 m, logrando una proporción de 1 a 2.1 veces aproximadamente, con frente sobre la Carrera 5. La ocupación del predio se realiza a través de un volumen con patio lateral y patio posterior esquinero. Se accede a través de una circulación lateral por el sur, que entrega a un vestíbulo con escaleras y recepción, que divide la zona de oficinas de las habitaciones, y que se prolonga en una circulación central con espacios en ambos costados. El primer piso consta de 1 sala de TV, una sala de Internet, 8 baños, 1 cocina, 1 depósito y 7 habitaciones. La fachada consta de 1 cuerpo simétrico de 2 niveles con acabado en ladrillo a la vista y remate plano; está resuelta en el plano de paramento, con un volumen central saliente. El primer piso consta de 1 vano lateral de acceso y 1 lateral de ventana sobre el plano de paramento, además de 6 vanos de ventana sobre el volumen central. En segundo piso cuenta con 2 vanos laterales de ventana y 6 vanos de ventana en el volumen central; todos los vanos del volumen central están agrupados por una superficie en piedra arenisca bogotana conformando marcos con antepechos labrados. El sistema estructural es de muros de carga con revestimiento de pañete y pintura, y cubierta a 2 aguas en teja de barro y asbesto. Los pisos tienen acabado en baldosa cerámica; las escaleras cuentan con peldaños y baranda en madera, y las carpinterías son en madera al interior y en metal en fachada.

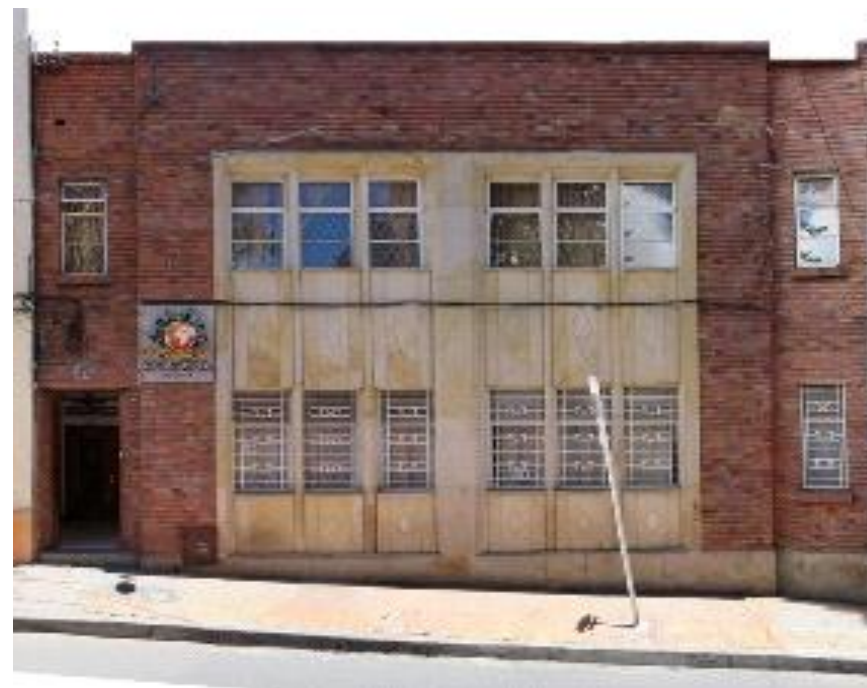
Fachada Oriente

Valor estético: De acuerdo con lo descrito, el inmueble conserva su volumen original con adiciones que llevaron a la ocupación total del predio. Conserva las características del lenguaje de transición expresados en la composición de fachada, lograda a través de la yuxtaposición de volúmenes prismáticos con disposición regular de vanos, y en la que resalta el tratamiento a partir de texturas en reemplazo de los ornamentos tradicionales, destacando la superficie de piedra que enmarca los vanos de ventana en el volumen central y enfatizando la simetría. Se inserta armónicamente en un perfil urbano heterogéneo en términos de altura, volumetría y lenguaje arquitectónico.
