FICHA DE INVENTARIO Y VALORACIÓN DE BIENES CULTURALES INMUEBLES

1.1. Nombre del Bien	KR 5 12 C 23	1.2. Otros nombres	N.A.
1.3. Pertenece a valoración colectiva	No	1.4. Nombre	N.A.

3.1. Departamento	Bogotá	3.2. Municipio	Bogotá D.C.
3.3. Nomenclatura	KR 5 12 C 23	3.4. Nomenclatura antigua	N.A.
3.5. Barrio	La Catedral	3.6. Código Barrio	003110
3.7. Dentro de sector urbano histórico	Si	3.8. Nombre sector urbano	Sector Urbano Antiguo
3.9. No. de manzana	019	3.10. No. de predio	017
3.11. CHIP	AAA0032MJSK	3.12. Localidad	Candelaria
3.13. Dentro de perímetro urbano	Si	3.14. UPZ	94
3.15. Nombre UPZ	Candelaria

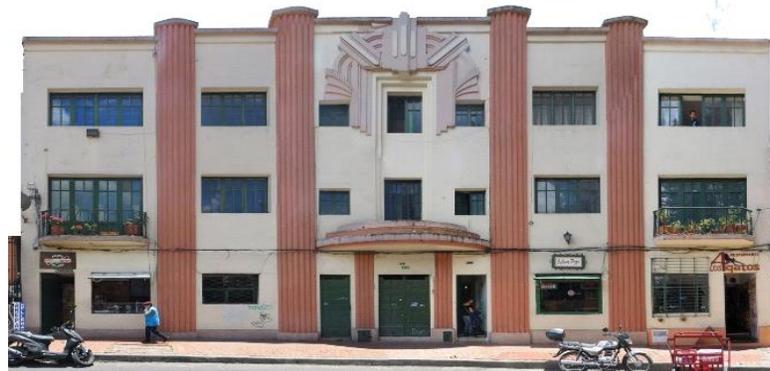
9. FOTOGRAFÍA DEL INMUEBLE

Inmueble de 3 pisos paramentado en un predio medianero con forma irregular, cuyas dimensiones son: frente de 21.2 m y fondo de 9.7 m, logrando una proporción de 1 a 2.1 veces aproximadamente, con frente sobre la Carrera 5. La ocupación del predio se realiza a través de un volumen con patio lateral, actualmente cubierto. Su uso actual es mixto de comercio y vivienda. Se accede a través de un hall central de distribución que remata en escaleras y vincula con los niveles superiores; los 4 accesos restantes entregan a vestíbulos de distribución que comunican a 3 locales, cada uno con sus zonas de cocina y de estancia. El primer piso consta de 8 zonas de comedores, 3 baños, 2 depósitos, 3 cocinas y 4 vestíbulos. La fachada consta de 3 niveles con vanos horizontales y remate plano, modulada verticalmente por pilastras que enfatizan los ejes de composición y que sobresalen en el remate; está resuelta en el plano de paramento y estructurada en 7 ejes de vanos, de los cuales el central tiene mayor jerarquía, dada su altura con respecto a los demás. En primer piso cuenta con 3 vanos de acceso sobre el acceso principal, delimitados por pilastras estriadas y agrupados por un remate curvo en voladizo; cuenta además con 4 vanos de ventana, uno por cada eje, y un vano adicional de acceso por el norte. El segundo piso cuenta con 3 vanos de ventana en el eje central, un vano de ventana en cada uno de los ejes intermedios y 1 vano de puerta ventana con balcón en los laterales. En tercer piso cuenta con 3 vanos de ventana en el eje central y uno de ventana en cada uno de los ejes laterales; además cuenta con una moldura ornamental sobre el eje central. El sistema estructural es de muros de carga con revestimiento de pañete y pintura, entrepiso en madera y cubierta a 2 aguas en teja de barro. Los pisos tienen acabado en enchape cerámico y las carpinterías son metálicas en fachada, y en madera al interior.

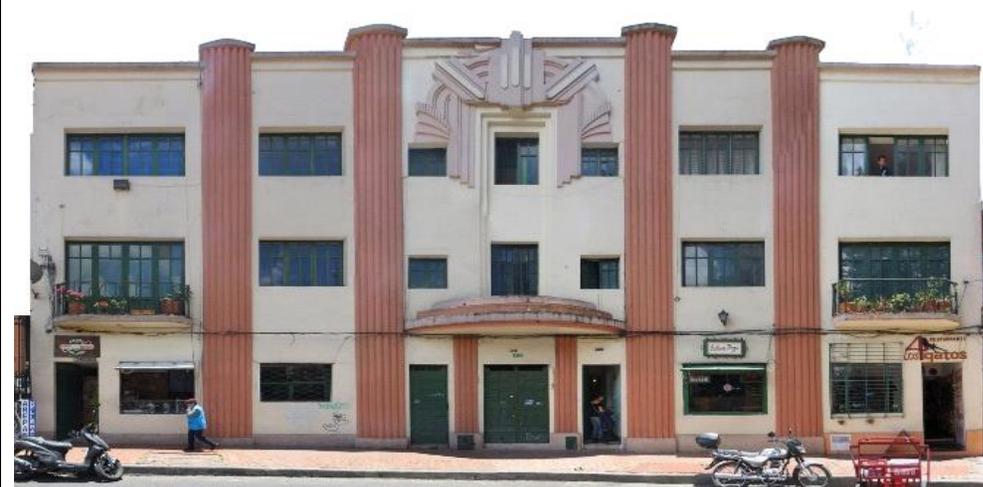
Fachada Oriente

Valor estético: De acuerdo con lo descrito, en el inmueble es legible la volumetría original a pesar de sus modificaciones en primer nivel. Conserva su sistema constructivo de muros de carga con entresijos de madera, y su diseño de fachada en el cual se reconoce influencia del Arte Decó, evidente en la composición geométrica con una ornamentación modesta en la que sobresalen las pilastras enfatizando la verticalidad, la moldura que corona los vanos del módulo central y el remate plano en ático ocultando la teja tradicional. Se inserta armónicamente en un perfil urbano heterogéneo en términos de altura, volumetría y lenguaje arquitectónico.
