**FICHA DE INVENTARIO Y VALORACIÓN DE BIENES
CULTURALES INMUEBLES**
USO EXCLUSIVO DEL MINISTERIO DE CULTURA

INMUEBLE No MZ 020

1.1. Nombre del Bien	CL 12 B 5 20	1.2. Otros nombres	N.A.
1.3. Pertenece a valoración colectiva	No	1.4. Nombre	N.A.

3.1. Departamento	Bogotá	3.2. Municipio	Bogotá D.C.
3.3. Nomenclatura	CL 12 B 5 20	3.4. Nomenclatura antigua	N.A.
3.5. Barrio	La Catedral	3.6. Código Barrio	003110
3.7. Dentro de sector urbano histórico	Si	3.8. Nombre sector urbano	Sector Urbano Antiguo
3.9. No. de manzana	020	3.10. No. de predio	002
3.11. CHIP	AAA0032MJWF	3.12. Localidad	Candelaria
3.13. Dentro de perímetro urbano	Si	3.14. UPZ	94
3.15. Nombre UPZ	Candelaria

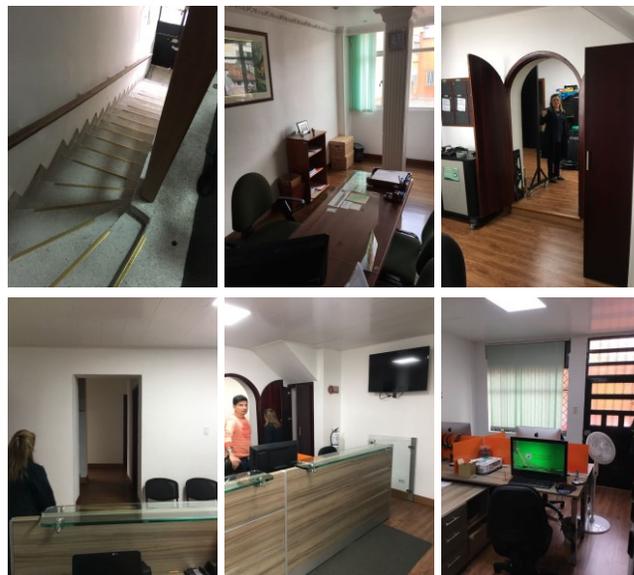
16. FOTOGRAFÍAS INTERIORES

Inmueble de 4 pisos paramentado en un predio medianero con forma rectangular, cuyas dimensiones son: frente de 5.3 m y fondo de 7.4 m, logrando una proporción de 1 a 1.4 veces aproximadamente, con frente sobre la Calle 12 B. La ocupación del predio es total y se realiza a través de un volumen compacto. Se accede a través de un vestíbulo con escalera lateral, aunque cuenta también con un acceso secundario que entrega directamente a una oficina y una sala de audiovisuales desde la que se accede a espacios de los predios colindantes; los pisos superiores albergan oficinas. La fachada consta de 1 basamento paramentado correspondiente al primer piso, 1 cuerpo alto en voladizo con cabado en piedra, correspondiente a los pisos 2 y 3, y un volumen superior retrocedido con vanos horizontales. En primer piso cuenta con 2 vanos laterales de acceso y uno central de ventana, en pisos 1 y 2, cuenta con 2 vanos de ventana con marco en cemento, y en el volumen superior cuenta con un vano de ventana. El sistema estructural es mixto de muros de carga con acabado de pañete y pintura y columnas, con entrepisos de madera y cubierta a 2 aguas en teja de asbesto. Los pisos tienen acabado en listones de madera y laminado; la escalera es en concreto con peldaños en granito pulido. Las carpinterías son metálicas.

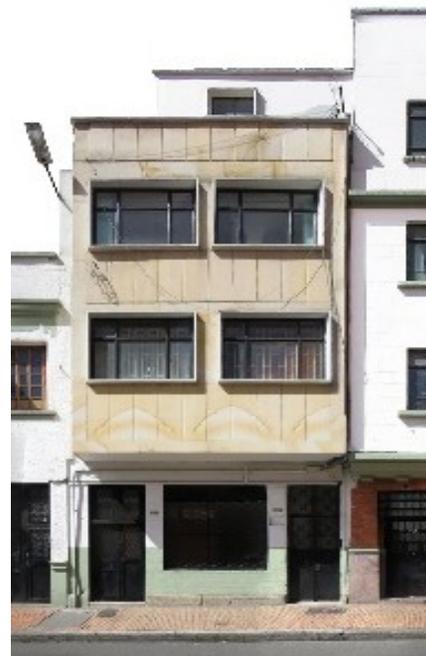
Fachada Sur
Fuente: Equipo Fotografía PEMP Patrimonio Inmueble

Valor estético: De acuerdo con lo descrito, el inmueble conserva su volumen principal con modificaciones, como la adición de un cuarto piso, en función de su actual uso dotacional, o la modificación de la distribución interior para comunicarse con otros predios de la manzana con los que comparte el uso. Conserva también su diseño de fachada, con elementos característicos del lenguaje de transición, expresados en la disposición regular de vanos, la desprovisión de ornamentos, el manejo de texturas y la superposición volumétrica, con los cuales se inserta armónicamente en un perfil urbano homogéneo en términos de altura, volumetría y lenguaje arquitectónico.
