### FICHA DE INVENTARIO Y VALORACIÓN DE BIENES CULTURALES INMUEBLES

INMUEBLE No MZ 020

1.1. Nombre del Bien	KR 6 12 B 28	1.2. Otros nombres	N.A.
1.3. Pertenece a valoración colectiva	No	1.4. Nombre	N.A.

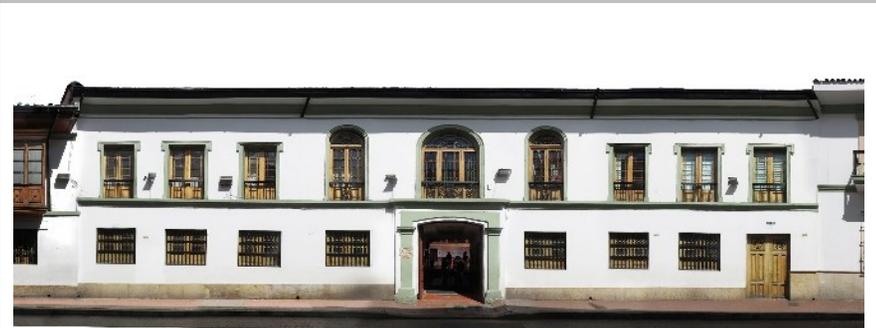
#### 9. FOTOGRAFÍA DEL INMUEBLE

13.7. Teléfono	(571) 3276999			3214688007						
13.8. Correo electrónico	correspondencia@ugc.edu.co			No documentado						
<b>14. DESCRIPCIÓN</b>										
<p>Inmueble de 2 pisos, paramentado en 1 predio medianero con forma irregular, cuyas dimensiones son: frente de 26.2 m y fondo de 84.8 m, logrando una proporción de 1 a 3.2 veces aproximadamente, con frente sobre la Carrera 6. La ocupación del predio se realiza a través de 1 volumen con 3 patios centrales, de los cuales, el segundo fue adaptado como auditorio. Desde la Carrera 6 se accede a través de una circulación central que conduce al primer patio, en torno al cual se organizan oficinas, aulas y baños; a continuación, un vestíbulo antecede al auditorio, con una circulación lateral que conduce al tercer patio, tras el cual existen espacios de aulas. La fachada consta de 2 pisos diferenciados por una cornisa, con vanos verticales, zócalo en piedra y remate en cornisa y alero de caja pañetado. Está resuelta en el planode paramento y tiene un diseño simétrico, estructurado por 9 ejes de vanos. El primer piso consta de 2 vanos de acceso, 1 de ellos, la portada principal con remate en arco escarzano y portada, y 7 vanos de ventana; el segundo piso consta de 9 vanos de puerta ventana con barandas de hierro conformando tribunas a ras de muro; todos ellos, con marco revocado y remta en cornisa, los 3 centrales, con arco rebajado. El sistema estructural es de muros de carga con revestimiento de pañete y pintura, entrepiso en madera y cubierta a dos aguas en teja de barro. La fachada cuenta con carpinterías en madera y rejas en forja.</p>

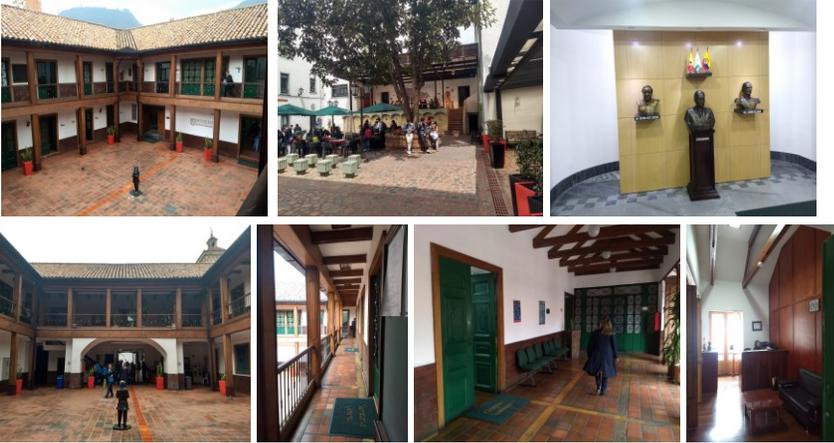
Fuente: Equipo Levantamientos PEMP Patrimonio Inmueble										
<b>17. RESEÑA HISTÓRICA</b>										
<p>Inmueble construido en las primeras décadas del siglo XX, correspondiente al periodo republicano, posiblemente modificando una edificación del período colonial. Destinado para vivienda, en la actualidad tiene uso dotacional universitario y es propiedad de La Corporación Universitaria La Gran Colombia, compartiendo uso con los demás predios de la manzana. No se conocen datos de diseñador o constructor. En aerofotografía de la década del 30 se identifica un volumen con 2 patios centrales y solar posterior; en la década del 50 se conserva el volumen principal, pero se observa una construcción adicional de única crujía lateral, reduciendo las dimensiones de solar; en la década del 70 se habían construido 2 volúmenes en solar posterior, los cuales se conservan en la actualidad; en décadas recientes se adaptó un auditorio en el segundo patio. En fachada se evidencia la apertura de un vano de acceso lateral. La morfología de la manzana ha sido modificada por los cambios en las densidades en las edificaciones, el cubrimiento de patios y la construcción en estas zonas libres o patios interiores. No se conocen datos de solicitudes de intervención ni de antecedentes de archivo.</p>

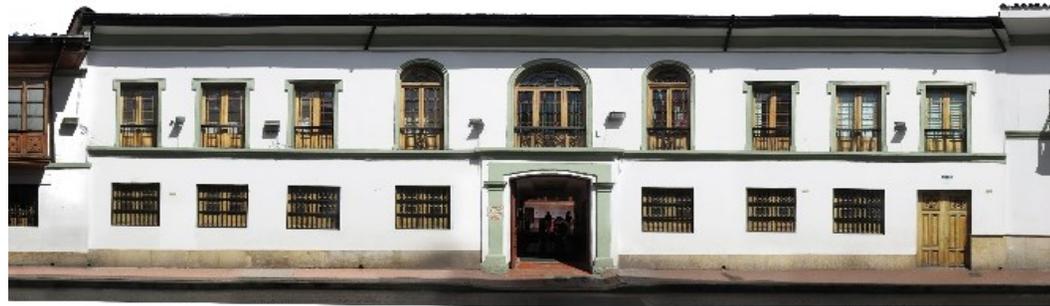
**Fachada Occidental**

**Valor estético:** De acuerdo con lo descrito, en el inmueble aún es legible la tipología original, con una distribución espacial en torno a patios centrales con galerías perimetrales apoyadas en pies derechos. Conserva su sistema constructivo y su diseño de fachada con una portada enmarcando el acceso principal y vanos rematados con cornisas, de los cuales, los centrales cuentan con arco de medio punto, dando fuerza a la simetría de su diseño, con el cual se inserta armónicamente en un perfil urbano homogéneo en términos de altura, volumetría y lenguaje arquitectónico.
