1.1. Nombre del Bien	KR 6 12 B 62	1.2. Otros nombres	N.A.
1.3. Pertenece a valoración colectiva	No	1.4. Nombre	N.A.

3.1. Departamento	Bogotá	3.2. Municipio	Bogotá D.C.
3.3. Nomenclatura	KR 6 12 B 62	3.4. Nomenclatura antigua	N.A.
3.5. Barrio	La Catedral	3.6. Código Barrio	003110
3.7. Dentro de sector urbano histórico	Si	3.8. Nombre sector urbano	Sector Urbano Antiguo
3.9. No. de manzana	020	3.10. No. de predio	010
3.11. CHIP	AAA0032MKEP	3.12. Localidad	Candelaria
3.13. Dentro de perímetro urbano	Si	3.14. UPZ	94
3.15. Nombre UPZ	Candelaria

### FICHA DE INVENTARIO Y VALORACIÓN DE BIENES CULTURALES INMUEBLES

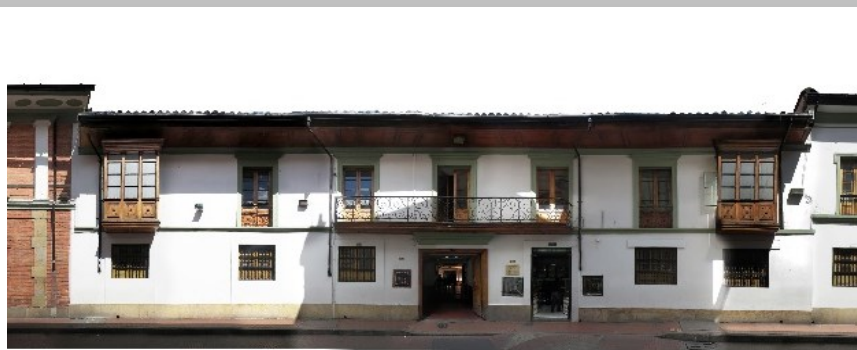
**9. FOTOGRAFÍA DEL INMUEBLE**

**14. DESCRIPCIÓN**  
 Inmueble de 2 pisos paramentado en un predio medianero con forma irregular, cuyas dimensiones son: frente de 27.3 m y fondo de 54.4 m, logrando una proporción de 1 a 1.9 veces aproximadamente, con frente sobre la Carrera 6. Este inmueble comparte su uso con la totalidad de predios que componen la manzana 20 del barrio la Catedral, en la cual funciona la Universidad Gran Colombia. La ocupación del predio se realiza a través de 1 volumen con patio central cubierto y 1 volumen compacto en la parte posterior. Desde la Carrera 6 se accede a la edificación a través de un zaguán central que conduce al patio, en torno al cual se organizan 12 oficinas y las escaleras al segundo nivel; una circulación central comunica con volumen posterior, que cuenta con oficinas y aulas y que comunica con otros predio sde la manzana. La fachada consta de 2 pisos diferenciados por una cornisa, con vanos verticales, zócalo en piedra y alero entablado de madera. Está resuelta en el plano de paramento y tiene un diseño simétrico. Está estructurada por 7 ejes verticales de vanos, los de segundo piso, con marco revocado y cornisa superior. El primer piso consta de 2 vanos de acceso y 5 vanos de ventana; el segundo piso consta de 2 gabinetes laterales en madera, 2 puertas ventanas laterales con balcón tribuna y 3 vanos de puerta venta con balcón central. El sistema estructural es de muros de carga con revestimiento de pañete y pintura, entepiso en madera y cubierta a dos aguas en teja de barro y teja termoacústica. La fachada consta de carpintería de madera, con rejas de hierro en ventanas.

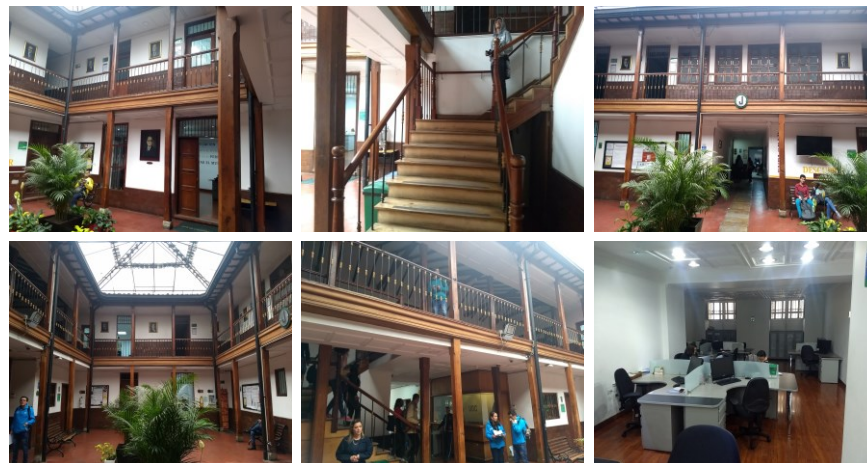
### 16. FOTOGRAFÍAS INTERIORES

**17. RESEÑA HISTÓRICA**  
 Inmueble construido en las primeras décadas del siglo XX, correspondiente al período republicano, con modificaciones realizadas en los períodos moderno y contemporáneo. Destinado para vivienda, en la actualidad es dotacional universitario de escala metropolitana y es propiedad de la Corporación Universitaria la Gran Colombia, compartiendo su uso con los predios colindantes. No se conocen datos de diseñador o constructor. En de aerofotografías históricas se identifica por la década del 30 un volumen frontal con patio central y tres posteriores transversales separados por patios, los cuales se conservaron hasta la década del 50, en que se construyó un volumen sobre el traspatio. Se evidencian algunas modificaciones en fachada la cuales incluyen la apertura de un vano de acceso lateral que entrega a un único espacio. Interiormente según la revisión documental de la Corporación la Candelaria, se identifica la construcción de espacios de igual altura sobre la galería perimetral entorno al patio y el cubrimiento del patio y traspatio. No se conocen datos de solicitudes de intervención ni de antecedentes de archivo.

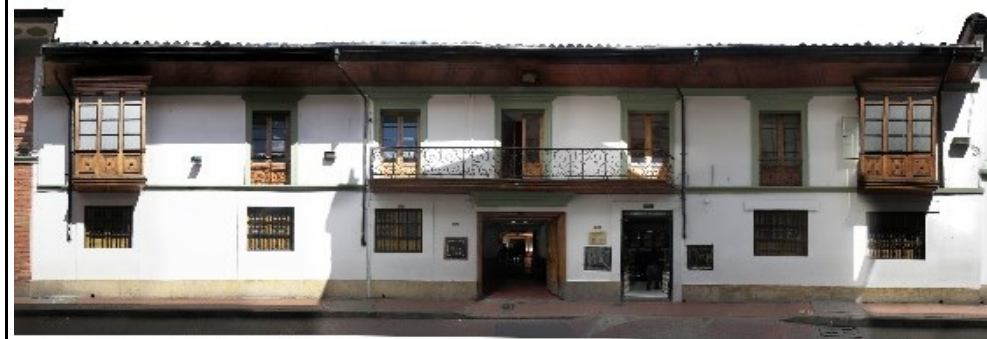
Fachada Occidente

**Valor estético:** De acuerdo con lo descrito, en el inmueble aún es legible la tipología original, con una distribución espacial en torno a un patio central con galerías perimetrales apoyadas en pies derechos. Conserva su sistema constructivo y su diseño de fachada con vanos enmarcados y rematados con cornisas, balcones con elaboradas barandas en forja y gabinetes laterales vidriados que embellecen la fachada y que dan fuerza a la simetría de su diseño, con el cual se inserta armónicamente en un perfil urbano homogéneo en términos de altura, volumetría y lenguaje arquitectónico.
