1.1. Nombre del Bien	CL 12 C 5 15	1.2. Otros nombres	N.A.
1.3. Pertenece a valoración colectiva	No	1.4. Nombre	N.A.

3.1. Departamento	Bogotá	3.2. Municipio	Bogotá D.C.
3.3. Nomenclatura	CL 12 C 5 15	3.4. Nomenclatura antigua	N.A.
3.5. Barrio	La Catedral	3.6. Código Barrio	003110
3.7. Dentro de sector urbano histórico	Si	3.8. Nombre sector urbano	Sector Urbano Antiguo
3.9. No. de manzana	020	3.10. No. de predio	015
3.11. CHIP	AAA0032MKLF	3.12. Localidad	Candelaria
3.13. Dentro de perímetro urbano	Si	3.14. UPZ	94
3.15. Nombre UPZ	Candelaria

FICHA DE INVENTARIO Y VALORACIÓN DE BIENES CULTURALES INMUEBLES

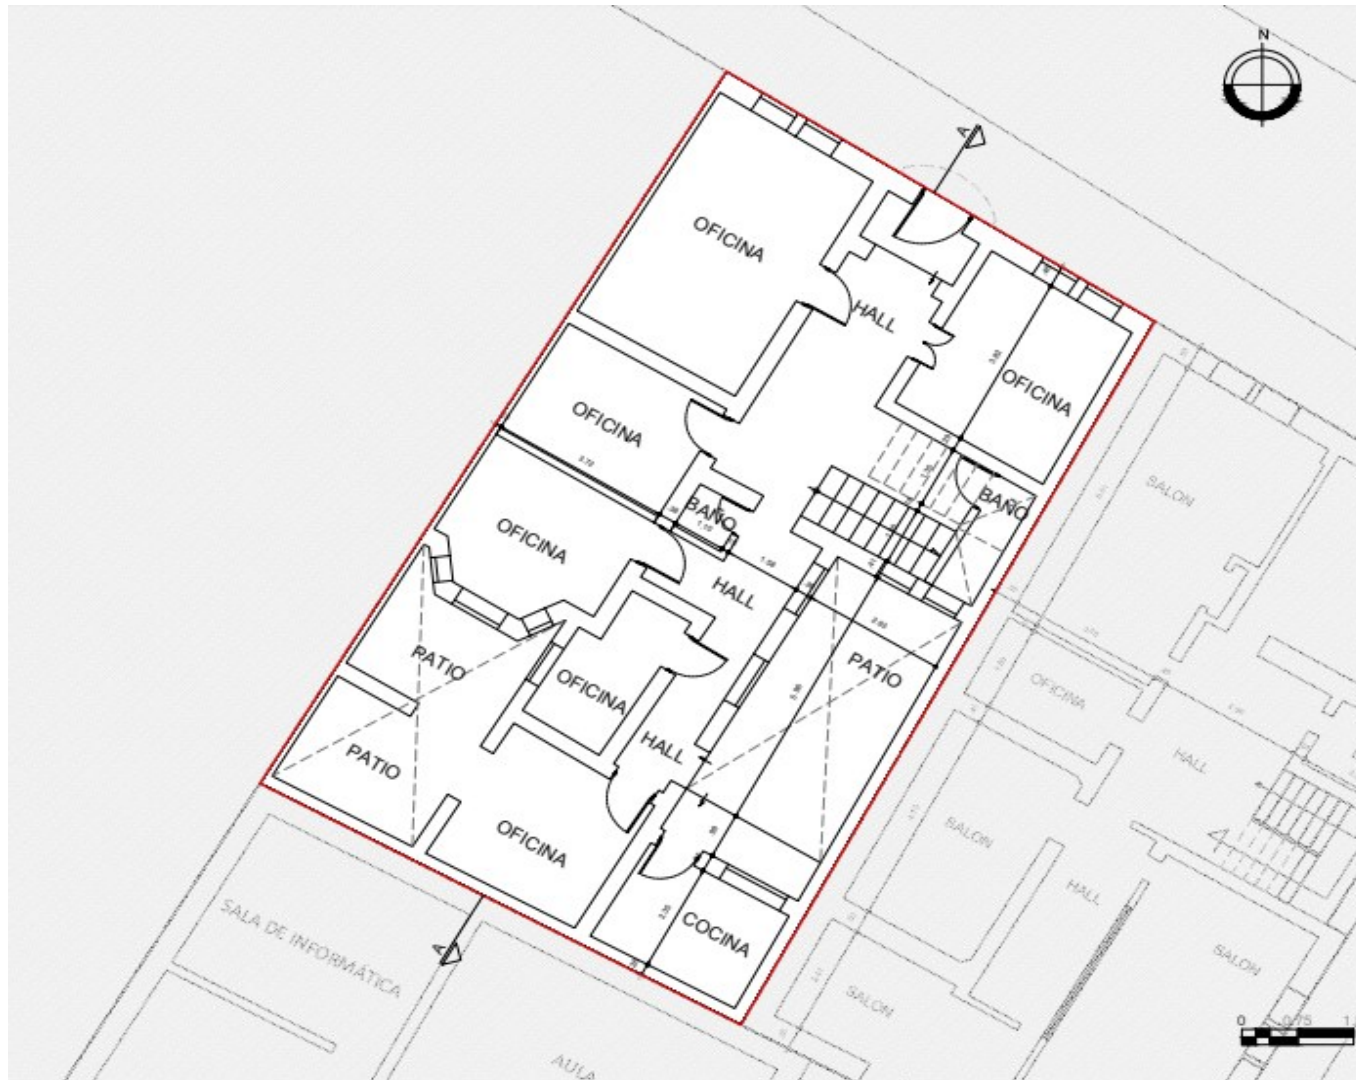
Planta primer piso

14. DESCRIPCIÓN
 Inmueble de 2 pisos paramentado en un predio medianero con forma rectangular, cuyas dimensiones son: frente de 10.2 m y fondo de 17.9 m, logrando una proporción de 1 a 1.7 veces aproximadamente, con frente sobre la Calle 12C. La ocupación del predio se realiza a través de un volumen con patio lateral y patio posterior esquinero. Su uso actual es dotacional, siendo la sede administrativa de la universidad. Se accede por un pasillo central que conduce a la escalera, esta se localiza en el costado oriente antes del patio lateral. En la parte frontal se ubican 2 espacios que son oficinas, en la parte central otros 3, y en parte posterior una oficina más y una cocina. La fachada es en ladrillo a la vista, consta de un cuerpo con sobrecimiento en piedra labrada a la vista, vanos verticales y remata en un muro tipo ático. El primer piso cuenta con un vano central de acceso y dos vanos de ventanas a cada lado; el primero se encuentra decorado por un marco y varias molduras, mientras las ventanas cuentan solo con un marco que las une. El segundo piso cuenta en su centro con un mirador curvo en ladrillo, el cual es soportado por 4 ménsulas, posee un marco y cornisa de remate; un vano de ventana rectangular con un marco se ubica a cada lado. Interiormente, los muros posee un revestimiento de pañete y pintura, la carpintería y los pisos son en madera.

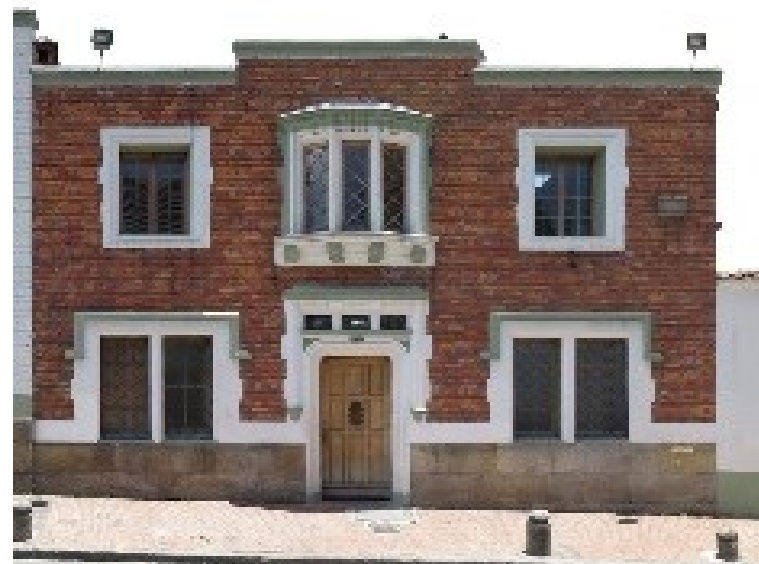
Fachada Occidente

Valor estético: De acuerdo con lo descrito y su valoración histórica, el inmueble puede leerse de forma integral a pesar de sus modificaciones, su fachada conserva elementos que son muestra del lenguaje estético de la época, como la utilización de marcos en los vanos, cornisas, molduras y ménsulas, en ella resalta el mirador del segundo piso que es singular en las construcciones históricas del sector. A nivel urbano su altura y fachada le permiten integrarse de manera armoniosa a la imagen histórica que se conserva en el centro de la ciudad.
