**FICHA DE INVENTARIO Y VALORACIÓN DE BIENES CULTURALES INMUEBLES**
**USO EXCLUSIVO DEL MINISTERIO DE CULTURA**

1.1. Nombre del Bien	KR 5 12 B 97	1.2. Otros nombres	N.A.
1.3. Pertenece a valoración colectiva	No	1.4. Nombre	N.A.

3.1. Departamento	Bogotá	3.2. Municipio	Bogotá D.C.
3.3. Nomenclatura	KR 5 12 B 97	3.4. Nomenclatura antigua	N.A.
3.5. Barrio	La Catedral	3.6. Código Barrio	003110
3.7. Dentro de sector urbano histórico	Si	3.8. Nombre sector urbano	Sector Urbano Antiguo
3.9. No. de manzana	020	3.10. No. de predio	016
3.11. CHIP	AAA0032MKMR	3.12. Localidad	Candelaria
3.13. Dentro de perímetro urbano	Si	3.14. UPZ	94
3.15. Nombre UPZ	Candelaria

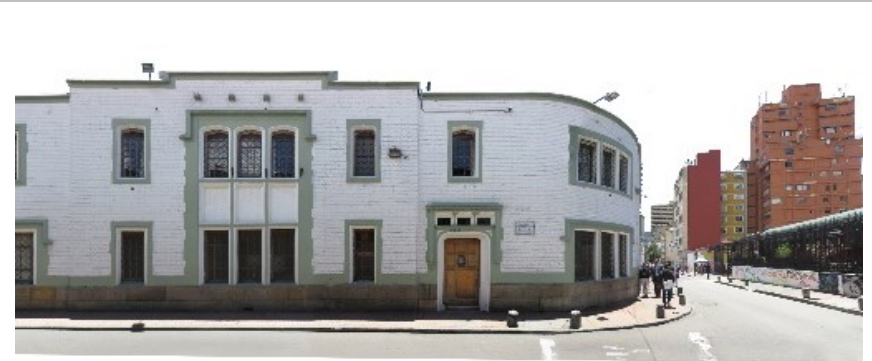
**9. FOTOGRAFÍA DEL INMUEBLE**

Inmueble de 2 pisos paramentado en un predio esquinero con forma irregular, cuyas dimensiones son: frente de 17.9 m y fondo de 9.8 m, logrando una proporción de 1 a 1.8 veces aproximadamente, con frente sobre la Carrera 5 y la Calle 12 B. La ocupación del predio actualmente es total, ya que en su patio fue cubierto y en el funcionan dos espacios. Cuenta con un acceso desde la Carrera 5 que entrega a un salón, de este parte una circulación de norte a sur que permite el acceso a todos los espacios. Al lado oriente, además del salón de acceso, se localiza un baño, la escalera y otro salón; al lado occidente cuenta con 3 salones y una oficina, el ultimo salón se comunica con el inmueble del predio 017. Sus fachadas se caracterizan por ser en ladrillo a la vista pintado, constan de un cuerpo con sobrecimiento en piedra labrada a la vista, vanos verticales y rematan en un muro tipo ático. La fachada sobre la Calle 12 B consta en cada piso de 3 vanos de ventanas, estas son unidas a través un marco de pañete y cuentan en su intermedio con un aparejo de ladrillo diferente en forma de espina de pez. La esquina del volumen es curva y su fachada consta en cada piso de tres vanos de ventanas rectangulares. Sobre la Carrera 5 se localiza el acceso principal, este resalta por su decoración de marcos y cornisas, además se localizan en total 11 vanos de ventanas, 6 de estos se localizan en el centro y son unidos por un marco de pañete. Aunque internamente se encuentra en obra, a través de registro fotográfico es visible su escalera y carpintería en madera.

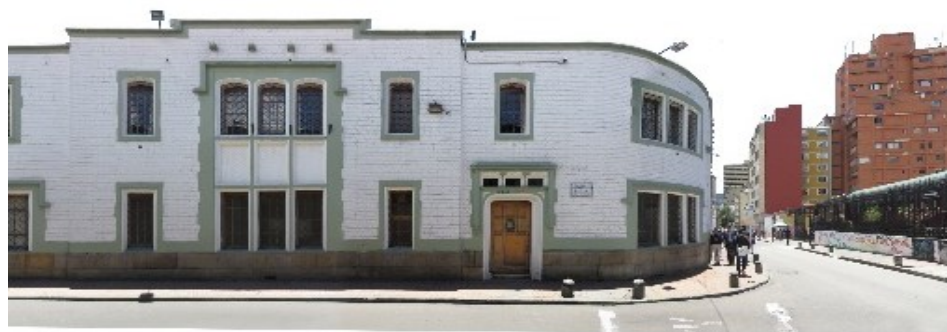
**Fachada Oriental**

**Valor estético:** De acuerdo con lo descrito y su valoración histórica, el inmueble puede leerse de forma integral a pesar de sus modificaciones, su fachada conserva elementos que son muestra del lenguaje estético de la época, como la utilización del ladrillo a la vista, marcos en los vanos, cornisas y molduras; en el inmueble resalta la fachada de la esquina curva, la cual es singular en las construcciones históricas del sector. A nivel urbano su altura y fachada, le permiten integrarse de manera armoniosa a la imagen histórica que se conserva en el centro de la ciudad.
