FICHA DE INVENTARIO Y VALORACIÓN DE BIENES CULTURALES INMUEBLES
USO EXCLUSIVO DEL MINISTERIO DE CULTURA

INMUEBLE No MZ 020

1.1. Nombre del Bien	KR 5 12 B 23	1.2. Otros nombres	N.A.
1.3. Pertenece a valoración colectiva	No	1.4. Nombre	N.A.

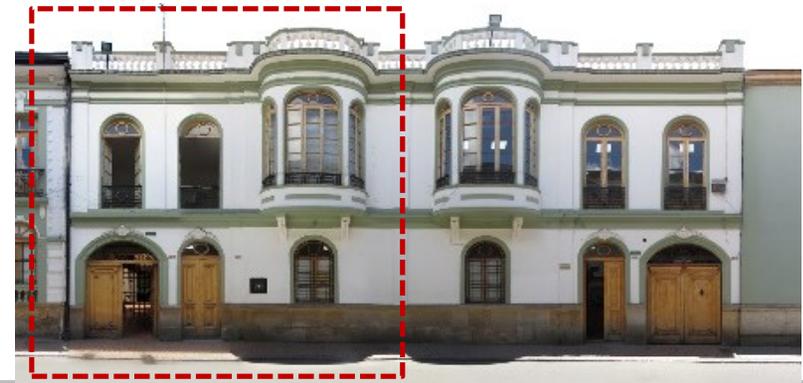
9. FOTOGRAFÍA DEL INMUEBLE

Inmueble de 2 pisos paramentado en un predio medianero con forma rectangular, cuyas dimensiones son: frente de 9.84 m y fondo de 28.7 m, logrando una proporción de 1 a 2.9 veces aproximadamente, con frente sobre la Carrera 5. Este inmueble comparte su uso con los demás predios de la manzana que conforman la Universidad La Gran Colombia. La ocupación del predio se realiza a través de un volumen de patio lateral y patio posterior. Cuenta con 2 accesos, uno que entrega a una oficina y otro que comunica a un vestíbulo donde se ubica una escalera curva, detrás se localiza un patio cubierto. El aislamiento posterior es una plazoleta compartida con los demás predios. El 1º piso consta además de 5 oficinas, 1 sala de espera y el patio posterior que continua en el predio colindante al lado occidente. La fachada consta de 2 cuerpos separados por una cornisa. En su parte inferior cuenta con un sobrecimiento en piedra labrada a la vista, mientras en la superior remata en una cornisa seguida de una balaustrada. El primer piso consta de 2 vanos de accesos al lado sur y un vano de ventana al lado norte, en el segundo piso se ubica dos vanos de puerta ventana con branda a ras de muro al lado sur, y un mirador al lado norte. Todos los vanos son en forma de arco rebajado, que en el caso de los accesos poseen un aplique en la clave de su arco. Internamente los muros cuentan con revestimiento de pañete y pintura, y la carpintería y las escaleras son en madera.

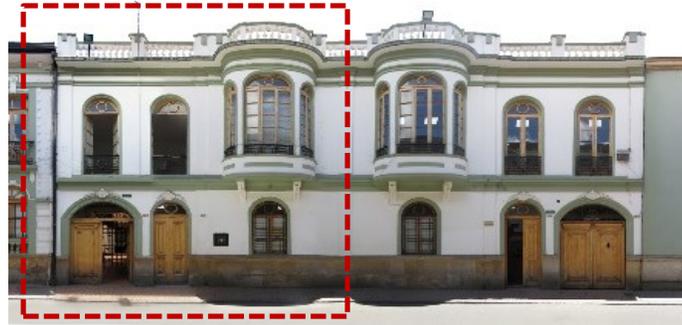
Fachada Oriental

Valor estético: De acuerdo con lo descrito y su valoración histórica, el inmueble puede leerse de forma integral a pesar de sus modificaciones, su fachada conserva elementos que son muestra del lenguaje estético de la época, como la utilización en su diseño de formas de arco rebajado, cornisas y molduras; en especial resalta su mirador en el segundo piso y la simetría de su fachada con el predio colindante. A nivel urbano, su altura y fachada le permiten integrarse de manera armoniosa a la imagen histórica que se conserva en el centro de la ciudad.
