USO EXCLUSIVO DEL MINISTERIO DE CULTURA		INMUEBLE No	MZ	020
Código Nacional		Hoja 1	PR	023

1.1. Nombre del Bien	KR 5 12 B 11	1.2. Otros nombres	N.A.
1.3. Pertenece a valoración colectiva	No	1.4. Nombre	N.A.

**FICHA DE INVENTARIO Y VALORACIÓN DE BIENES
CULTURALES INMUEBLES**
USO EXCLUSIVO DEL MINISTERIO DE CULTURA

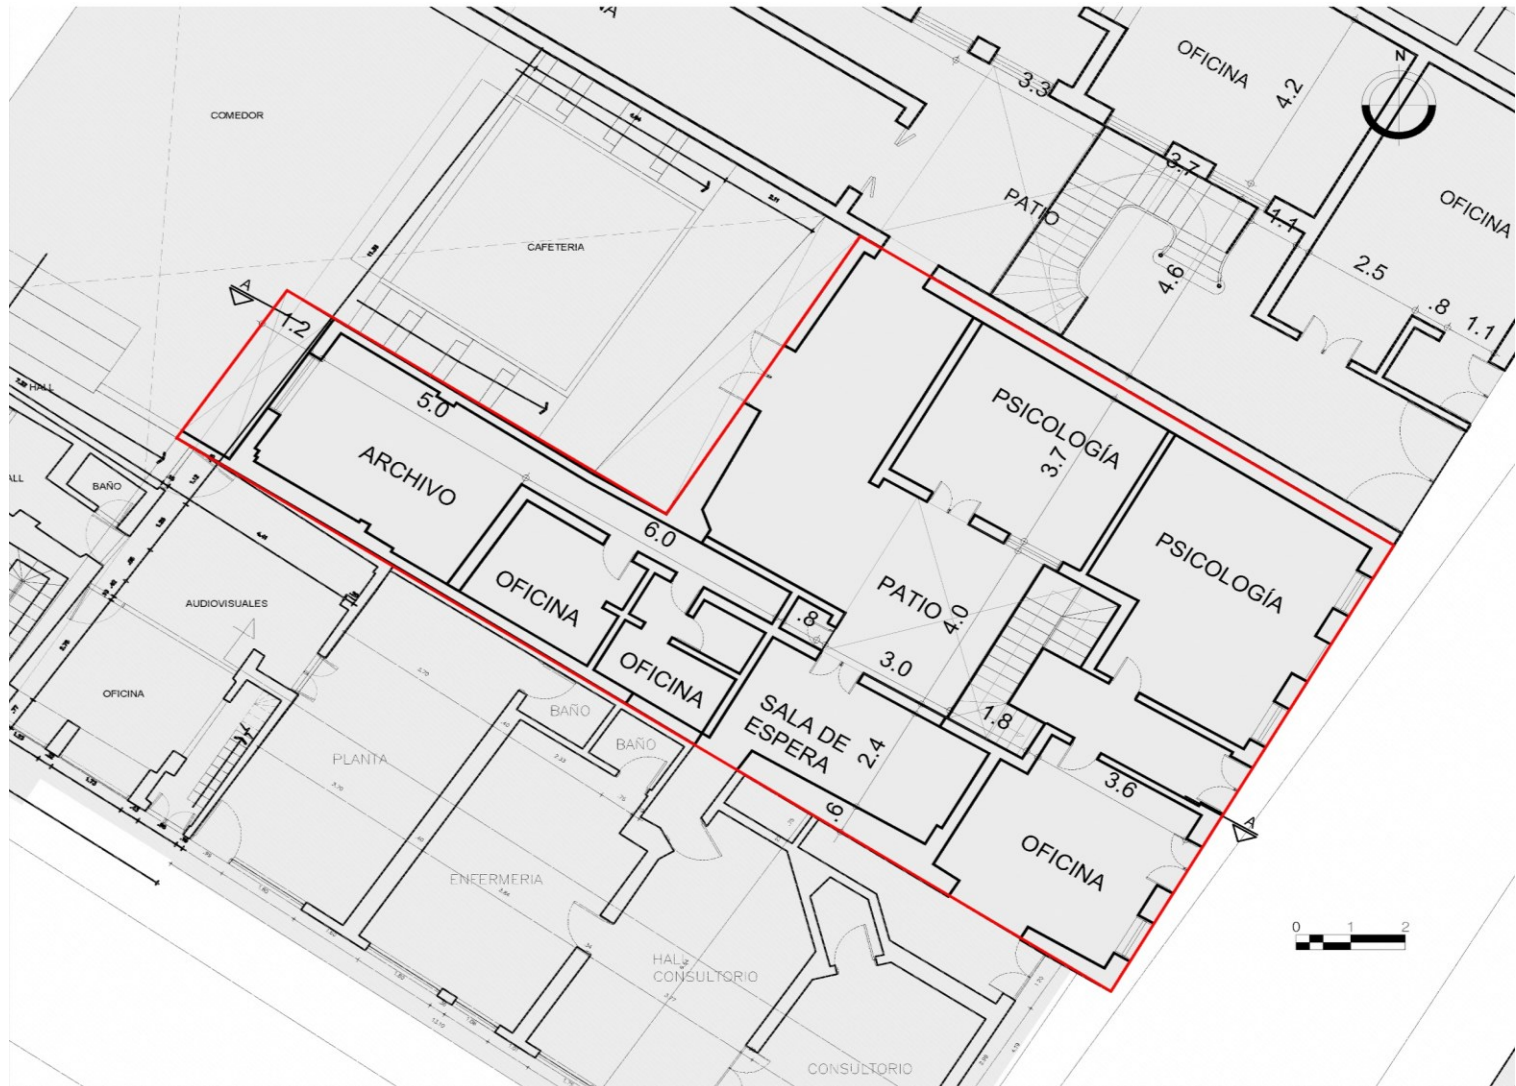
Planta primer piso

Inmueble de 2 pisos en la crujía frontal y 3 pisos en la parte posterior, paramentado en un predio medianero con forma irregular, cuyas dimensiones son: frente de 11.54 m y fondo de 22.8 m, logrando una proporción de 1 a 1.9 veces aproximadamente, con frente sobre la Carrera 5. La ocupación del predio se realiza a través de 2 volúmenes: 1 frontal con patio central cubierto y un edificio en la parte posterior. El inmueble cuenta con 3 accesos: 2 laterales que entregan cada uno a una oficina, y el acceso central que comunica con un zaguán que lleva a una escalera ubicada antes del patio. En la parte posterior se encuentra un hall con acceso al predio colindante al lado occidente. El 1° piso consta en general de 7 espacios, en su mayoría oficinas, una sala de espera y un archivo. La fachada consta de 2 cuerpos, en su parte inferior cuenta con un sobrecimiento en piedra labrada a la vista, mientras en la superior remata en una cornisa seguida de una hilera de ménsulas y alero de cajón. El 1° piso consta de 3 vanos de accesos y 3 vanos de ventanas con balaustradas, todos con forma superior en arco de medio punto y decoración en su clave. El 2° piso consta de 4 balcones tipo tribuna y 1 balcón central, los vanos son de forma rectangular y cuentan con una decoración en su dintel, todos son soportados en ménsulas. La carpintería y las escaleras son en madera, su cubierta en la crujía frontal se conserva a 2 aguas en teja de barro.

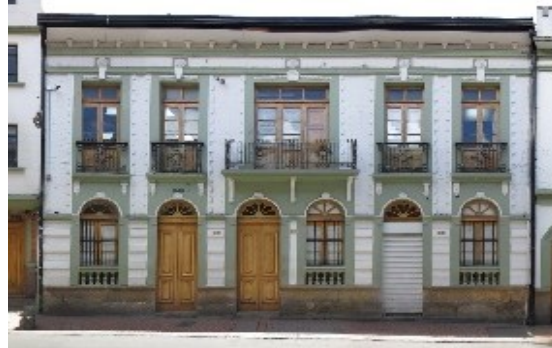
Fachada Oriental

Valor estético: De acuerdo con lo descrito y su valoración histórica, el inmueble puede leerse de forma integral a pesar de sus modificaciones, su fachada conserva elementos que son muestra del lenguaje estético de la época, como la utilización en su diseño de formas de arco de medio punto, cornisas y ménsulas; en especial resalta la decoración utilizada en las claves de los arcos del primer piso y en el dintel de los vanos del segundo. A nivel urbano, su altura y fachada le permiten integrarse de manera armoniosa a la imagen histórica que se conserva en el centro de la ciudad.
