FICHA DE INVENTARIO Y VALORACIÓN DE BIENES CULTURALES INMUEBLES

| 1.1. Nombre del Bien | Edificio Pombo | 1.2. Otros nombres | N.A. |

| 3.3. Nomenclatura | CL 12 5 86 | 3.4. Nomenclatura antigua | N.A. |

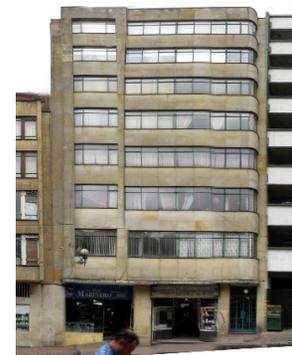
9. FOTOGRAFÍA DEL INMUEBLE

Inmueble de 8 pisos paramentado en un predio medianero con forma rectangular, cuyas dimensiones son: frente de 13.7 m y fondo de 39.1 m, para una proporción de 1 a 2.9 aproximadamente, con frente sobre la calle 12. La ocupación del predio se realiza a partir de un edificio en forma de "L" con aislamiento posterior desde el 2° piso. Cuenta con 3 accesos, uno al lado sur que entrega a un restaurante, uno central que reparte a los locales comerciales que se localizan en el primer, piso y un tercero al lado norte que llega a través de un hall al punto fijo de la edificación. La fachada en general consta de 2 cuerpos: basamento y cuerpo alto. El basamento comprende el 1° piso, consta de 1 vano de acceso principal lateral, 2 vanos de acceso a locales comerciales y 1 vano de ventana. El cuerpo alto comprende del 2° al 8° piso y sobresale en voladizo sobre el plano del paramento, consta de 2 franjas de ventanas horizontales en cada piso. Los muros cuentan con revestimiento de pañete y pintura al interior y piedra muñeca en la fachada, las carpinterías son metálicas, y la cubierta es una placa de concreto en el área de la torre y teja de asbesto cemento en el costado posterior. dimensiones son: frente de 13.7 m y fondo de 39.1 m, para una proporción de 1 a 2.9 aproximadamente, con frente sobre la calle 12. La ocupación del predio se realiza a partir de un edificio en forma de "L" con aislamiento posterior desde el 2° piso. Cuenta con 3 accesos, uno al lado sur que entrega a un restaurante, uno central que reparte a los locales comerciales que se localizan en el primer, piso y un tercero al lado norte que llega a través de un hall al punto fijo de la edificación. La fachada en general consta de 2 cuerpos: basamento y cuerpo alto. El basamento comprende el 1° piso, consta de 1 vano de acceso principal lateral, 2 vanos de acceso a locales comerciales y 1 vano de ventana. El cuerpo alto comprende del 2° al 8° piso y sobresale en voladizo sobre el plano del paramento, consta de 2 franjas de ventanas horizontales en cada piso. Los muros cuentan con revestimiento de pañete y pintura al interior y piedra muñeca en la fachada, las carpinterías son metálicas, y la cubierta es una placa de concreto en el área de la torre y teja de asbesto cemento en el costado posterior.

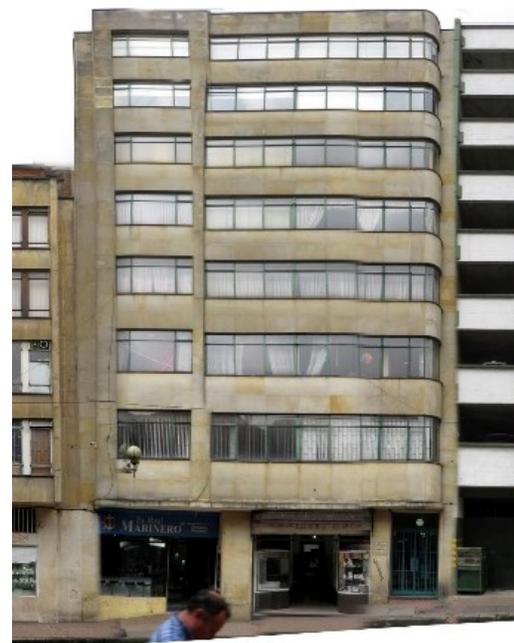
Fachada Sur

Valor estético: De acuerdo con lo descrito y su valoración histórica, el inmueble puede leerse de forma integral ya que no presenta modificaciones, es representativo del periodo moderno y de la consolidación del sector en la época. Denota los principios del diseño moderno tales como su tratamiento volumétrico mediante formas simples, y una fachada sobria en la predominan franjas horizontales.
