FICHA DE INVENTARIO Y VALORACIÓN DE BIENES CULTURALES INMUEBLES
USO EXCLUSIVO DEL MINISTERIO DE CULTURA

1.1. Nombre del Bien	CL 12 B 5 5	1.2. Otros nombres	N.A.
1.3. Pertenece a valoración colectiva	No	1.4. Nombre	N.A.

3.1. Departamento	Bogotá	3.2. Municipio	Bogotá D.C.
3.3. Nomenclatura	CL 12 B 5 5	3.4. Nomenclatura antigua	N.A.
3.5. Barrio	La Catedral	3.6. Código Barrio	003110
3.7. Dentro de sector urbano histórico	Si	3.8. Nombre sector urbano	Sector Urbano Antiguo
3.9. No. de manzana	021	3.10. No. de predio	014
3.11. CHIP	AAA0032NACX	3.12. Localidad	Candelaria
3.13. Dentro de perímetro urbano	Si	3.14. UPZ	94
3.15. Nombre UPZ	Candelaria

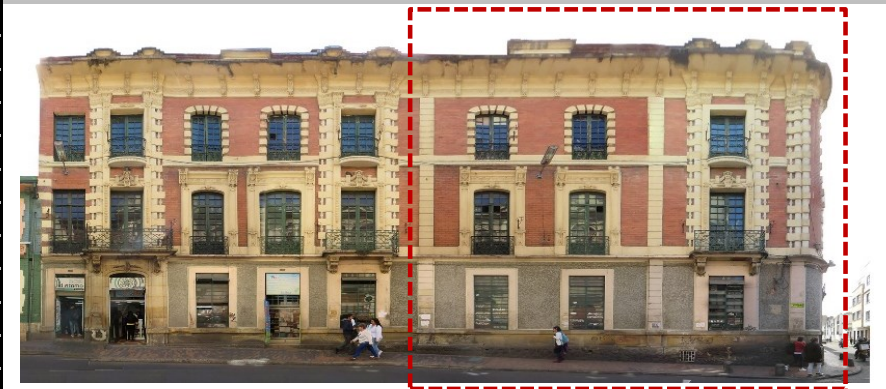
9. FOTOGRAFÍA DEL INMUEBLE

14. DESCRIPCIÓN	
<p>Inmueble de 3 pisos paramentado en un predio esquinero de forma irregular, cuyas dimensiones son: frente de 13.00 m y fondo de 38.90 m, logrando una proporción de 1 a 3 veces aproximadamente, con frentes sobre la Calle 12B y Carrera 5. Conformar una unidad arquitectónica con el predio 015, colindante a su lado oriente. La ocupación de los predios se realiza a través de 2 volúmenes, uno frontal de patio central subdividido en 2, y uno posterior de patio central y patio lateral. Cuenta en total con 6 accesos, 3 desde la Calle 12 B y 3 desde la Carrera 5. Todos entregan a locales comerciales, a excepción principal que se localiza sobre la Calle 12 B, este conduce a una de las partes en que se divide el patio central, dentro del cual se ubica una de las escaleras principales. La otra escalera se encuentra en la siguiente subdivisión de este patio. Dos escaleras secundarias se encuentran una a cada lado de los patios del volumen posterior. La parte de la esquina que incluye la primera subdivisión del patio central, y parte del volumen posterior hace referencia al predio 014. La fachada en general de la unidad arquitectónica, consta de 2 cuerpos separados por una cornisa de piedra: uno es el basamento correspondiente al 1° piso del inmueble, que se encuentra con acabado en pañete rustico; y el cuerpo alto conformado por el 2° y 3° piso, el cual cuenta con acabado en ladrillo a la vista y un decorado en piedra. En la parte inferior cuenta con zócalo en piedra a la vista, y en la superior remata en un alero recto y muro tipo ático. La fachada sobre la Calle 12B es con énfasis en la simetría, consta en su basamento de 1 vano de acceso central con portada en piedra a la vista, 2 vanos de acceso a locales comerciales laterales y 2 vanos de ventana intermedios. El cuerpo alto consta en cada piso de 4 vanos de puerta ventana con tribuna y 1 vano central de balcón. La fachada sobre la Carrera 5 consta en su basamento de 3 vanos de acceso a locales comerciales y 5 vanos de ventana, el cuerpo alto cuenta en cada piso con 3 balcones separados entre sí por 2 vanos de puerta ventana con tribuna. Los vanos de ventana del primer piso y vanos de balcones son de forma rectangular, mientras los de acceso y vanos de puertas ventanas del segundo y tercer piso son en forma de arco rebajo. Todos cuentan con marcos en piedra y decoraciones en sus claves. En la fachada la carpintería del primer piso es metálica, mientras en el segundo y tercer piso las puertas ventanas son en madera. Su cubierta es a dos aguas en teja de fibrocemento.</p>

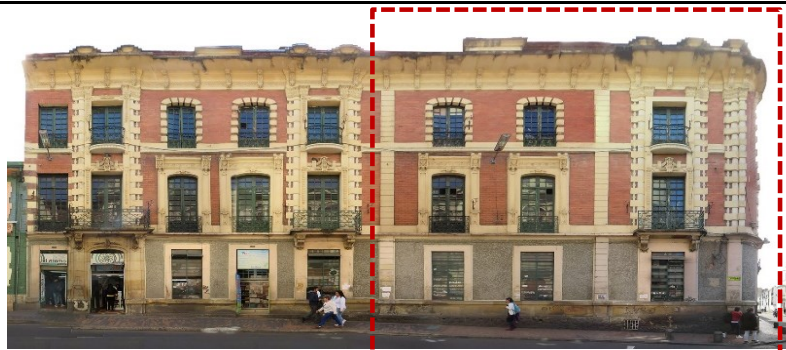
Fachada Oriental

Valor estético: De acuerdo con lo descrito y su valoración histórica, el inmueble puede leerse de forma integral a pesar de sus modificaciones. La composición de su fachada se caracteriza por el empleo del ladrillo a la vista y de la piedra en su ornamentación, en ella sobresalen molduras, marcos y apliques en este material que son singulares en las construcciones del sector y representan la riqueza arquitectónica de la época.
