FICHA DE INVENTARIO Y VALORACIÓN DE BIENES CULTURALES INMUEBLES

1.1. Nombre del Bien	KR 5 12 49	1.2. Otros nombres	N.A.
1.3. Pertenece a valoración colectiva	No	1.4. Nombre	N.A.

3.1. Departamento	Bogotá	3.2. Municipio	Bogotá D.C.
3.3. Nomenclatura	KR 5 12 49	3.4. Nomenclatura antigua	N.A.
3.5. Barrio	La Catedral	3.6. Código Barrio	003110
3.7. Dentro de sector urbano histórico	Si	3.8. Nombre sector urbano	Sector Urbano Antiguo
3.9. No. de manzana	021	3.10. No. de predio	017
3.11. CHIP	AAA0032NAHY	3.12. Localidad	Candelaria
3.13. Dentro de perímetro urbano	Si	3.14. UPZ	94
3.15. Nombre UPZ	Candelaria

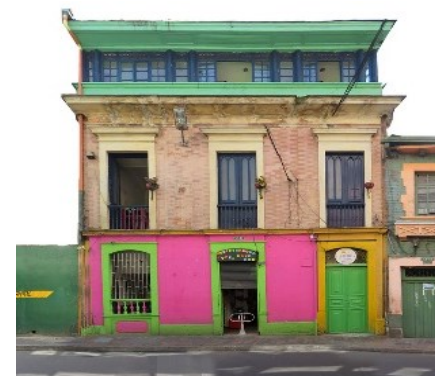
9. FOTOGRAFÍA DEL INMUEBLE

14. DESCRIPCIÓN	
<p>Inmueble de 3 pisos, paramentado en un predio medianero con forma irregular, cuyas dimensiones son: frente de 16.00 m y fondo de 23.30 m, logrando una proporción de 1 a 1.6 veces aproximadamente, con frente sobre la Carrera 5. La ocupación del predio hoy es total a través de un solo volumen. Cuenta con dos accesos: uno central que entrega a un local comercial y uno lateral que lleva a los pisos superiores. La fachada consta de 3 cuerpos, cada uno correspondiente a un piso. Cuenta con zócalo pintado, cornisa de entrepiso, alero de la cubierta original en 2° piso, y alero de madera del piso agregado. El cuerpo bajo consta de 2 vanos de acceso y 1 vano de ventana, su remate superior es en forma de arco rebajado, el vano de acceso lateral cuenta con una portada. El cuerpo medio es en ladrillo a la vista y consta de 3 vanos de puerta ventana con tribuna, estos cuentan con un marco de realce y cornisa superior. El cuerpo alto consiste en un ventanal dentro del cual se encuentran 3 puertas. Su carpintería de fachada es en madera, a excepción del vano de acceso lateral que cuenta con una puerta metálica.</p>

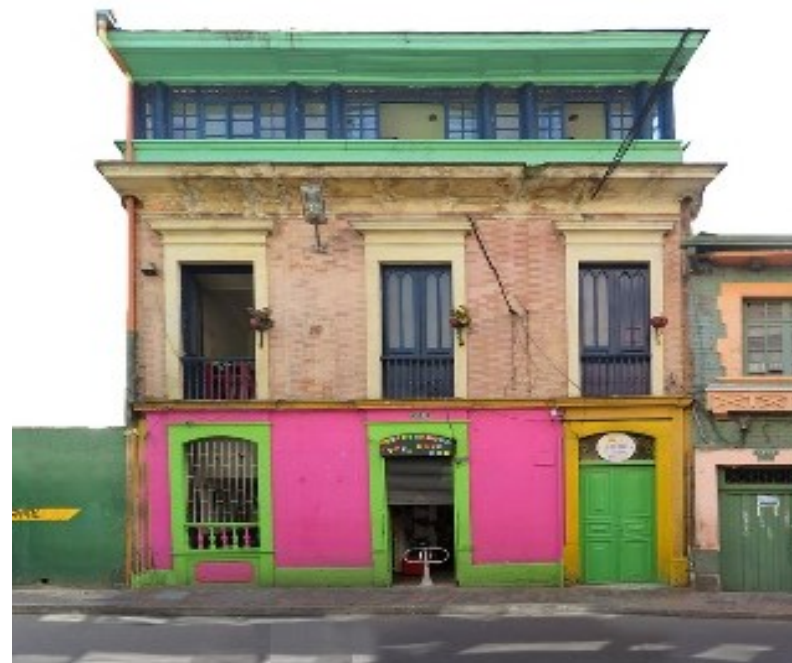
Fachada Oriente

Valor estético: De acuerdo con lo descrito y su valoración histórica, el inmueble ha perdido parte de su valor estético debido a sus modificaciones; sin embargo, en su fachada son visibles elementos que dan lectura del lenguaje arquitectónico de la época, como la portada que marca su vano de acceso y los balcones tipo tribuna que se localizan en el segundo piso.
