FICHA DE INVENTARIO Y VALORACIÓN DE BIENES CULTURALES INMUEBLES

1.1. Nombre del Bien	CL 12 D 4 6	1.2. Otros nombres	N.A.
1.3. Pertenece a valoración colectiva	No	1.4. Nombre	N.A.

3.1. Departamento	Bogotá	3.2. Municipio	Bogotá D.C.
3.3. Nomenclatura	CL 12 D 4 6	3.4. Nomenclatura antigua	N.A.
3.5. Barrio	La Catedral	3.6. Código Barrio	003110
3.7. Dentro de sector urbano histórico	Si	3.8. Nombre sector urbano	Sector Urbano Antiguo
3.9. No. de manzana	023	3.10. No. de predio	001
3.11. CHIP	AAA0032NKYX	3.12. Localidad	Candelaria
3.13. Dentro de perímetro urbano	Si	3.14. UPZ	94
3.15. Nombre UPZ	Candelaria

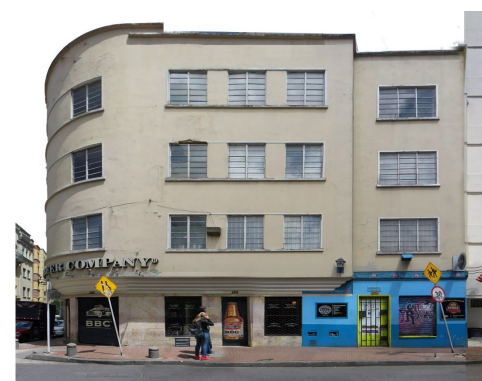
9. FOTOGRAFÍA DEL INMUEBLE

Inmueble de 4 pisos y 1 sótano, paramentado en un predio esquinero con forma rectangular y esquina redondeada, cuyas dimensiones son: frente de 15.20 m y fondo de 13.33 m, logrando una proporción de 1 a 1.1 veces aproximadamente, con frente sobre la Calle 12 D y la Carrera 4. La ocupación del predio se realiza a partir de un volumen de ocupación total en 1° piso y patio posterior esquinero desde el 2° piso. Se accede a la edificación a través de un hall con escalera en concreto que conduce a los pisos superiores. El 1° piso consta de 3 locales comerciales, hall de acceso y servicios; los pisos superiores del 2° al 4° constan de apartamentos. La fachada consta de 2 cuerpos: basamento, (1° piso) y cuerpo medio, (2° al 4° piso). El basamento, localizado sobre el plano del paramento, consta de 7 vanos de acceso, 2 sobre la esquina, 2 en la Carrera 4 y 3 sobre la Calle 12 D. El cuerpo medio consta de 2 planos: el 1° plano localizado en los 2 extremos del inmueble junto a los colindantes y alineado con la línea de paramento, consta de 1 vano de ventana horizontal en cada costado y en cada piso, siendo 3 sobre la Carrera y 3 sobre la Calle; el 2° plano que sobresale del plano del paramento, consta de 7 vanos de ventana enmarcados con molduras rectas superiores e inferiores en cada piso, se localizan 3 sobre la Carrera, 2 sobre la esquina y 2 sobre la Calle. La fachada en el primer piso es enchapado en piedra, mientras los pisos restantes cuentan con pañete y pintura, su carpintería es metálica.

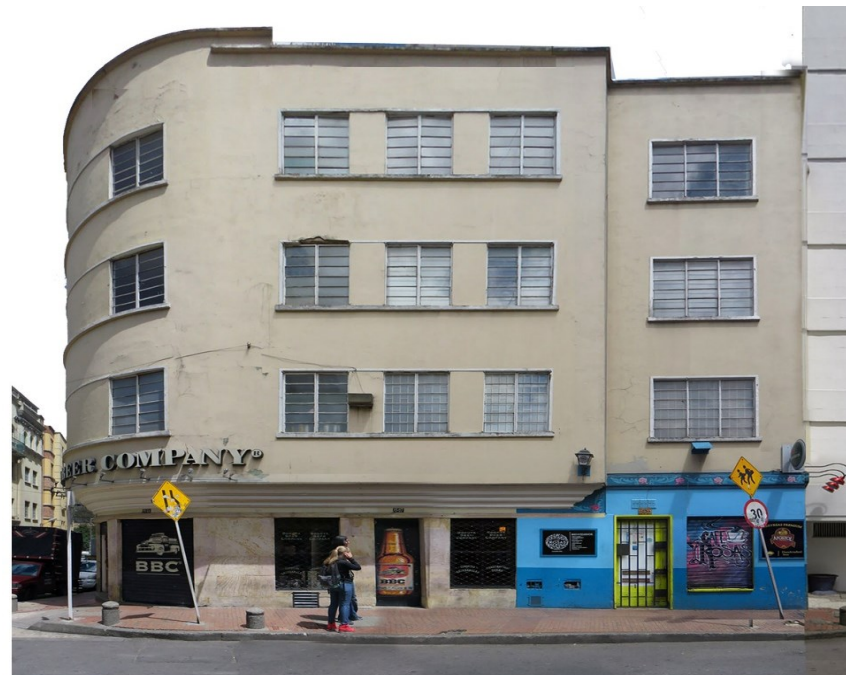
Fachada Occidente

Valor estético: De acuerdo con lo descrito y su valoración histórica, el inmueble puede leerse de forma integral, es representativo del periodo Moderno y de la consolidación del sector en la época. Denota elementos del diseño arquitectónico de la época, tales como su tratamiento volumétrico mediante formas simples, fachada sobria y líneas de remate que enfatizan la horizontalidad.
