FICHA DE INVENTARIO Y VALORACIÓN DE BIENES CULTURALES INMUEBLES
USO EXCLUSIVO DEL MINISTERIO DE CULTURA

INMUEBLE No MZ 023

1.1. Nombre del Bien	Edificio Monserrate	1.2. Otros nombres	N.A.
1.3. Pertenece a valoración colectiva	No	1.4. Nombre	N.A.

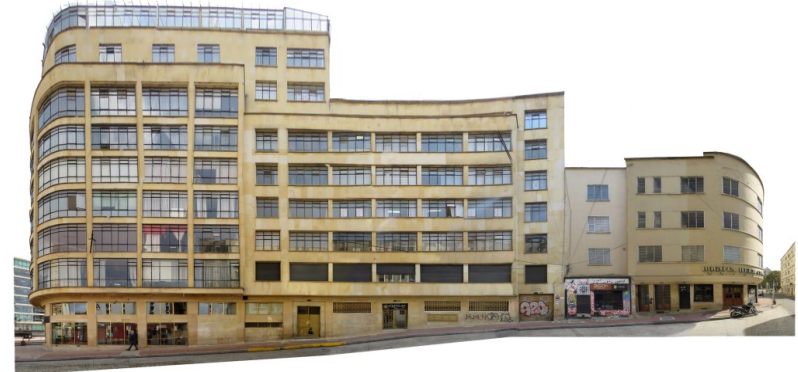
9. FOTOGRAFÍA DEL INMUEBLE

14. DESCRIPCIÓN	<p>Inmueble de 10 pisos y 1 sótano, paramentado en un predio esquinero con forma irregular y esquina redondeada, cuyas dimensiones son: frente de 21.11 m y fondo de 38.37m, logrando una proporción de 1 a 1.8 veces aproximadamente, con frentes sobre la calle 13 y calle 12D. La ocupación del predio es total a través de dos volúmenes: uno en la esquina de 10 pisos y otro de 8 pisos sobre la Calle 12 D. Su primer piso consta de un hall central que parte desde la Calle 13, este comunica con escalera y ascensor que llevan hacia los pisos superiores, en la esquina se localiza un local comercial y sobre la Calle 12 un amplio restaurante con zona de cocina y baños. Sus fachadas son de piedra a la vista, constan de un basamento, cuerpo medio y cuerpo alto. El basamento consta de vanos rectangulares de acento vertical, mientras el cuerpo medio se caracteriza por constar con bandas horizontales de ventanas, en este cuerpo sobresale del paramento un volumen en la esquina. El cuerpo alto cuenta actualmente con un cerramiento en vidrio. Según su planta arquitectónica, el sistema estructural es de pórticos y entrepisos de concreto. Los materiales de los muros son en ladrillo, enchapadas con piedra a la vista y con pañete y pintura al interior, carpintería es metálica en puertas de acceso y ventanas.</p>
