FICHA DE INVENTARIO Y VALORACIÓN DE BIENES CULTURALES INMUEBLES
USO EXCLUSIVO DEL MINISTERIO DE CULTURA

INMUEBLE No MZ 024

Hoja 1 PR 009

1.1. Nombre del Bien	KR 5 12 C 40	1.2. Otros nombres	N.A.
1.3. Pertenece a valoración colectiva	No	1.4. Nombre	N.A.

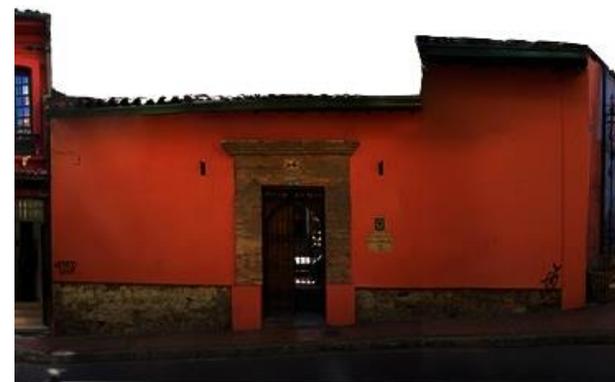
9. FOTOGRAFÍA DEL INMUEBLE

14. DESCRIPCIÓN	
<p>Inmueble de 1 piso paramentado en un predio medianero con forma irregular, cuyas dimensiones son: frente de 12.50 m y fondo de 45.68 m, logrando una proporción de 1 a 3.7 veces aproximadamente, con frente sobre la carrera 5. La ocupación del predio se realiza a través de 2 volúmenes separados por un patio, el primero es una crujía simple y el segundo cuenta con un patio lateral, patio central y patio posterior. Se accede a la edificación a través de un hall central que entrega al primer patio, de este parte una circulación que lleva al patio central y otra que conduce al patio lateral, ubicado al costado norte. La fachada consta de 1 cuerpo con sobrecimiento en piedra y ladrillo a la vista, un vano de acceso central con portada en ladrillo y un alero con canal metálica. El sistema estructural es de muros de carga en ladrillo y cubierta a 2 aguas con estructura en madera. Los materiales de los muros son en ladrillo con revestimiento de pañete y pintura, zócalo en piedra a la vista, carpintería de madera en puertas y ventanas, carpintería metálica en reja de acceso, pisos en baldosa de gres y piedra a la vista, pie derechos en madera y cubierta de teja de barro.</p>
