FICHA DE INVENTARIO Y VALORACIÓN DE BIENES CULTURALES INMUEBLES

1. DENOMINACIÓN			
1.1. Nombre del Bien	KR 5 12 C 54	1.2. Otros nombres	N.A.
1.3. Pertenece a valoración colectiva	No	1.4. Nombre	N.A.
2. CLASIFICACIÓN TIPOLOGICA

3. LOCALIZACIÓN			
3.1. Departamento	Bogotá	3.2. Municipio	Bogotá D.C.
3.3. Nomenclatura	KR 5 12 C 54	3.4. Nomenclatura antigua	N.A.
3.5. Barrio	La Catedral	3.6. Código Barrio	003110

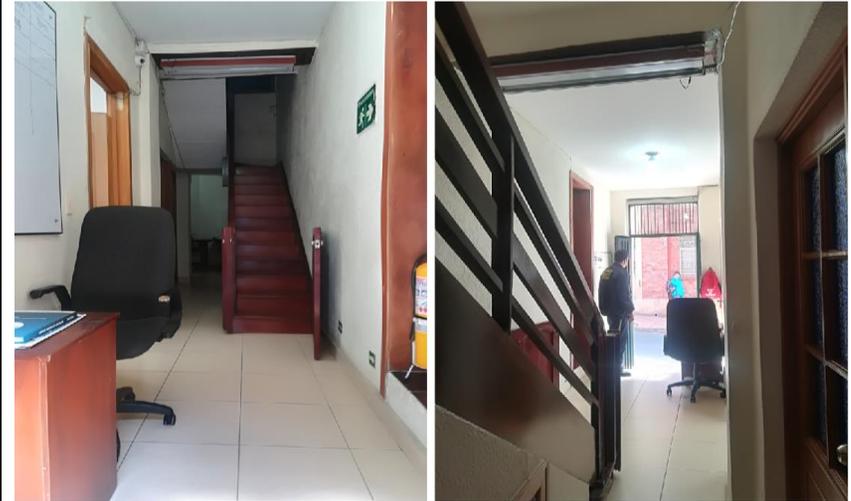
16. FOTOGRAFÍAS INTERIORES

Inmueble de 2 pisos, paramentado en un predio medianero con forma rectangular, cuyas dimensiones son: frente de 6.50 m y fondo de 12.50 m, logrando una proporción de 1 a 1.9 veces aproximadamente, con frente sobre la carrera 5. La ocupación del predio es total a través de un volumen. Se accede a la edificación a través de un vano lateral que entrega a un hall, seguido se ubica una escalera de un tramo que conduce al segundo piso. El primer piso cuenta además con 3 oficinas y un espacio de archivo. La fachada consta de 1 cuerpo con zócalo en pañete rustico, vanos de acento vertical, cornisa de entrepiso y remate de cornisa bajo un alero de cajón. El 1º piso consta de 1 vano de acceso principal y 1 vano de ventana. El 2º piso cuenta con 2 vanos de puerta ventana con tribuna, tanto el vano de ventana como los de tribuna son de forma superior de arco rebajado y cuentan con un marco y alfajía. Internamente los muros cuentan con revestimiento de pañete y pintura, su carpintería y escaleras son de madera, y los pisos son en baldosa cerámica.
