FICHA DE INVENTARIO Y VALORACIÓN DE BIENES CULTURALES INMUEBLES

1. DENOMINACIÓN			
1.1. Nombre del Bien	KR 5 12 C 74	1.2. Otros nombres	N.A.
1.3. Pertenece a valoración colectiva	No	1.4. Nombre	N.A.
2. CLASIFICACIÓN TIPOLOGICA

3. LOCALIZACIÓN			
3.1. Departamento	Bogotá	3.2. Municipio	Bogotá D.C.
3.3. Nomenclatura	KR 5 12 C 74	3.4. Nomenclatura antigua	N.A.
3.5. Barrio	La Catedral	3.6. Código Barrio	003110

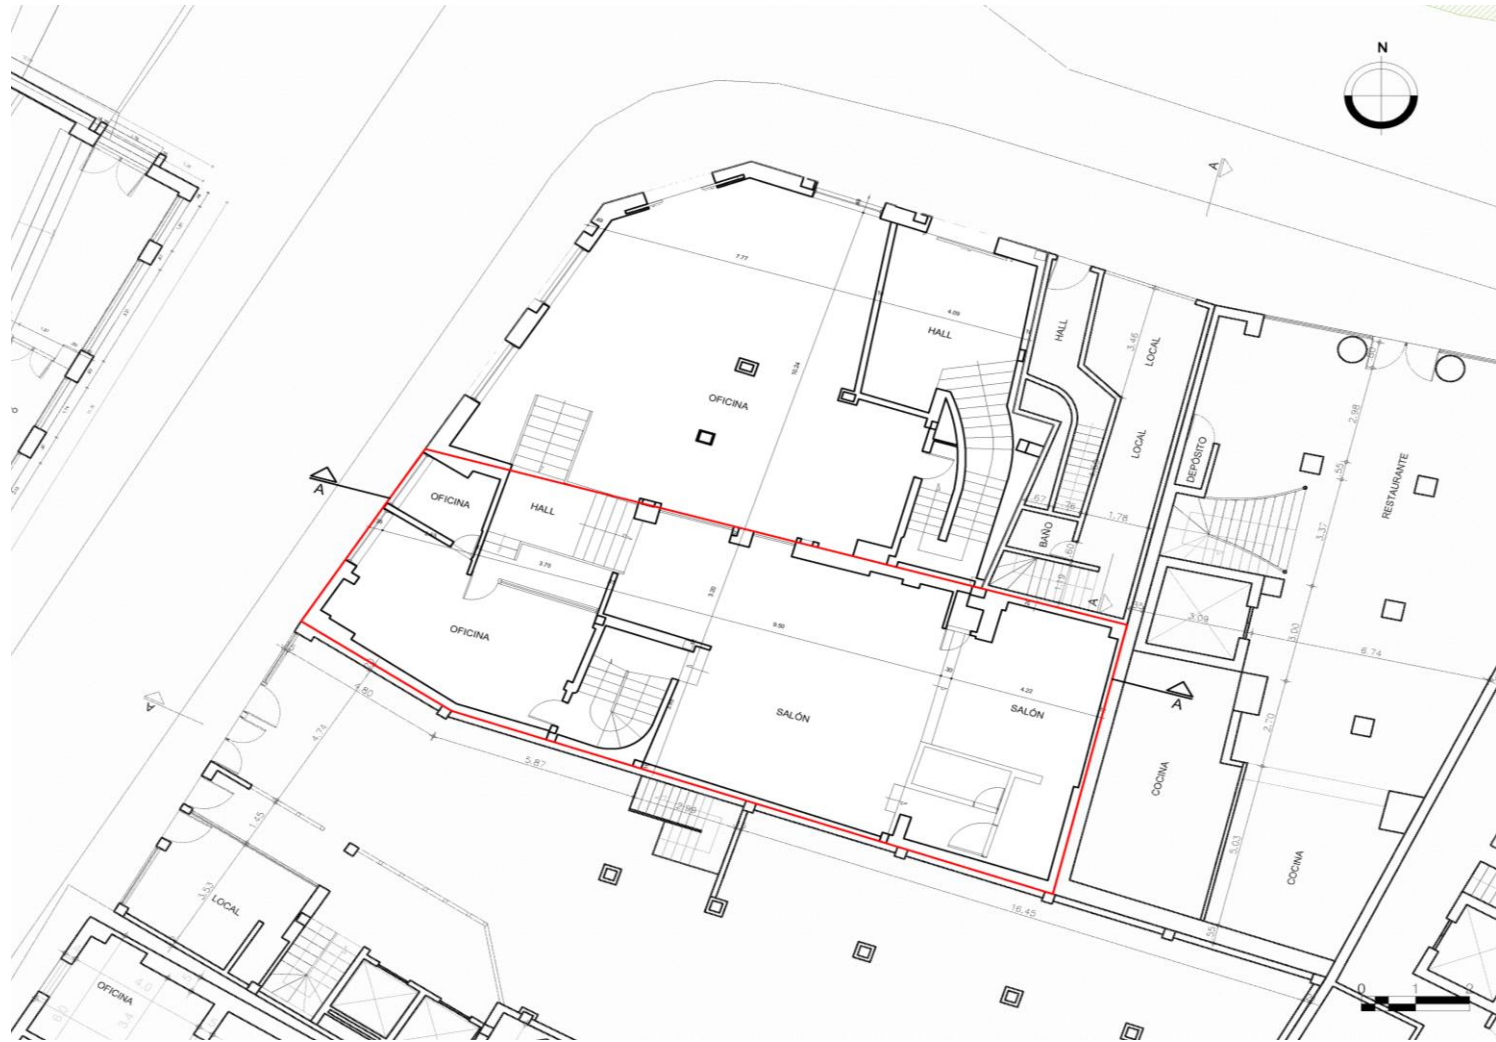
Planta primer piso

14. DESCRIPCIÓN
Inmueble de 4 pisos paramentado en un predio esquinero con forma irregular y esquina en chaflán, cuyas dimensiones son: frente de 6.3 m y fondo de 20.00 m, logrando una proporción de 1 a 1.1 veces aproximadamente, con frentes sobre la Calle 13 y la Carrera 5. Conformar una unidad arquitectónica con el predio colindante al lado norte, 003110024013, actualmente los dos predios son ocupados por un volumen de patio posterior desde el segundo piso. Cuenta con 2 accesos: uno en la esquina que entrega a la parte comercial del primer piso, y otro sobre la Calle 13 que comunica con la escalera principal que lleva a los pisos superiores. Sus fachadas constan de 2 cuerpos: el primero corresponde al 1° piso, es de mayor altura y está delimitado por una franja horizontal corrida; el segundo cuerpo corresponde al 2° y 3° piso; y es conformado por vanos rectangulares de ventanas que forman una retícula en cada fachada. El cuarto piso se encuentra retrocedido de las fachadas formando una terraza. Sus muros de fachada cuentan con un revestimiento de similar o igual a la piedra muñeca, su carpintería es metálica y sus vanos del primer piso cuentan con una reja adicional. El lado sur del volumen hace referencia al predio 012.

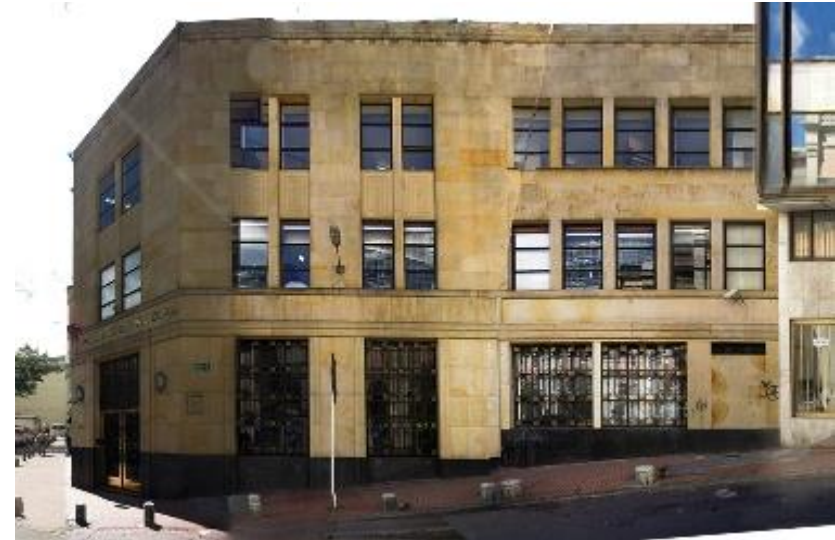
Fachada Occidente

Valor estético: De acuerdo con lo descrito y su valoración histórica, el inmueble puede leerse de forma integral ya que cuenta con pocas modificaciones. Denota los principios del diseño moderno tales como la utilización de líneas rectas, y fachadas sin ornamentación. Su fachada igualmente cuenta con un acabado similar o igual a la piedra muñeca, tendencia estilística de los edificios de la época.
