FICHA DE INVENTARIO Y VALORACIÓN DE BIENES CULTURALES INMUEBLES

1. DENOMINACIÓN			
1.1. Nombre del Bien	CL 13 4 97	1.2. Otros nombres	N.A.
1.3. Pertenece a valoración colectiva	No	1.4. Nombre	N.A.
2. CLASIFICACIÓN TIPOLOGICA

3. LOCALIZACIÓN			
3.1. Departamento	Bogotá	3.2. Municipio	Bogotá D.C.
3.3. Nomenclatura	CL 13 4 97	3.4. Nomenclatura antigua	N.A.
3.5. Barrio	La Catedral	3.6. Código Barrio	003110

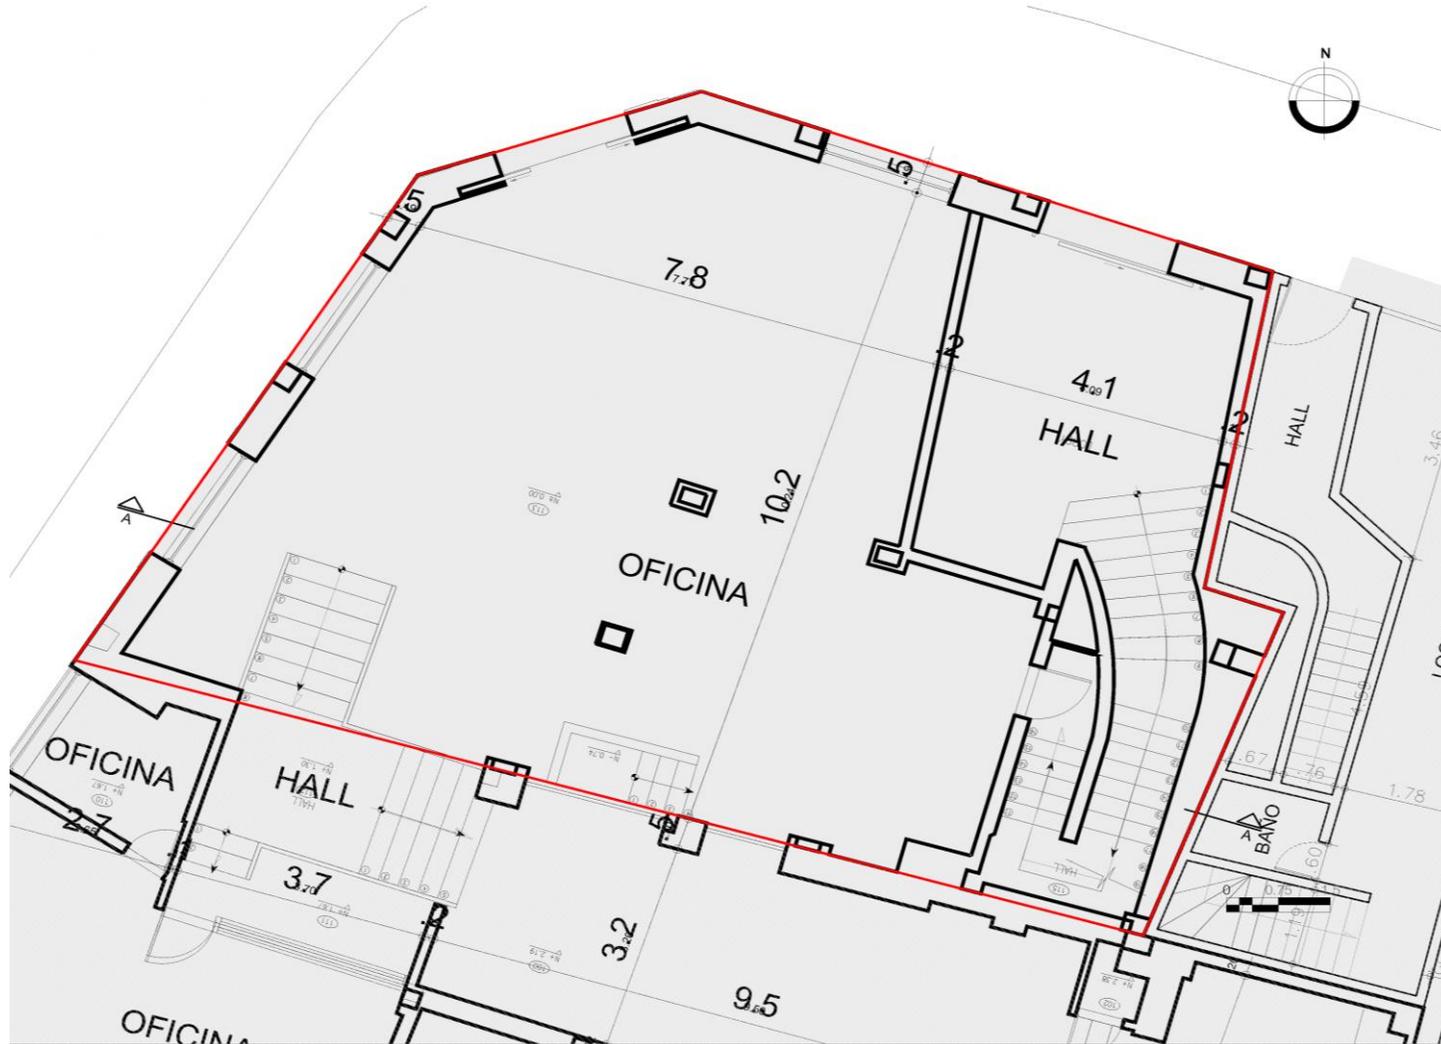
Planta primer piso

14. DESCRIPCIÓN	
<p>Inmueble de 4 pisos paramentado en un predio esquinero con forma irregular y esquina en chafalán, cuyas dimensiones son: frente de 6.3 m y fondo de 20.00 m, logrando una proporción de 1 a 1.1 veces aproximadamente, con frentes sobre la Calle 13 y la Carrera 5. Conformando una unidad arquitectónica con el predio colindante al lado sur, 003110024012, actualmente los dos predios son ocupados por un volumen de patio posterior desde el segundo piso. Cuenta con 2 accesos: uno en la esquina que entrega a la parte comercial del primer piso, y otro sobre la Calle 13 que comunica con la escalera principal que lleva a los pisos superiores. Sus fachadas constan de 2 cuerpos: el primero corresponde al 1° piso, es de mayor altura y está delimitado por una franja horizontal corrida; el segundo cuerpo corresponde al 2° y 3° piso; y es conformado por vanos rectangulares de ventanas que forman una retícula en cada fachada. El cuarto piso se encuentra retrocedido de las fachadas formando una terraza. Sus muros de fachada cuentan con un revestimiento de similar o igual a la piedra muñeca, su carpintería es metálica y sus vanos del primer piso cuentan con una reja adicional. El lado norte del volumen hace referencia al predio 013.</p>

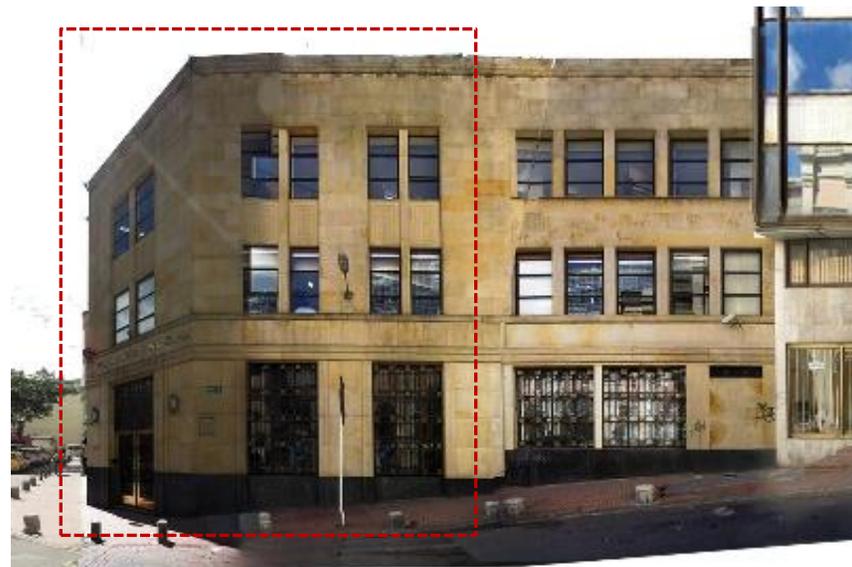
Fachada Occidente

Valor estético: De acuerdo con lo descrito y su valoración histórica, el inmueble puede leerse de forma integral ya que cuenta con pocas modificaciones. Denota los principios del diseño moderno tales como la utilización de líneas rectas, y fachadas sin ornamentación. Su fachada igualmente cuenta con un acabado similar o igual a la piedra muñeca, tendencia estilística de los edificios de la época.
