1.1. Nombre del Bien	CL 13 4 95	1.2. Otros nombres	N.A.
1.3. Pertenece a valoración colectiva	No	1.4. Nombre	N.A.

FICHA DE INVENTARIO Y VALORACIÓN DE BIENES CULTURALES INMUEBLES

18. PLANIMETRÍA (PLANTA ARQUITECTÓNICA)

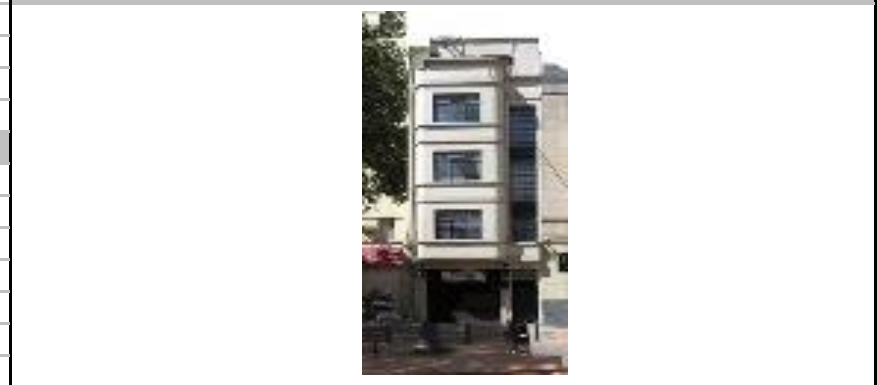
9. FOTOGRAFÍA DEL INMUEBLE

14. DESCRIPCIÓN
Inmueble de 5 pisos y sótano paramentado en un predio medianero con forma irregular, cuyas dimensiones son: frente de 4.90 m y fondo de 10.10 m, logrando una proporción de 1 a 2.1 veces aproximadamente, con frente sobre la Calle 13. La ocupación del predio se realiza a partir de 1 volumen con patio posterior desde el segundo piso. Cuenta con 2 accesos, uno que entrega a un local comercial, y otro que comunica con una escalera que lleva al sótano y a los pisos superiores. La fachada consta de 3 cuerpos: el primero correspondiente al primer piso, consta de 1 vano de acceso principal y 1 vano de acceso a local comercial. El segundo cuerpo comprende del 2° al 4° piso, y está resuelto en 2 planos: uno lateral con una ventana alargada vertical, y uno que sobresale en voladizo que consta de 1 vano de ventana por piso. El tercer cuerpo continúa sobre el paramento y consta de 1 vano de ventana y 1 vano de puerta con salida a una terraza. Sus muros de fachada cuentan con revestimiento de pañete y pintura, su carpintería es metálica.

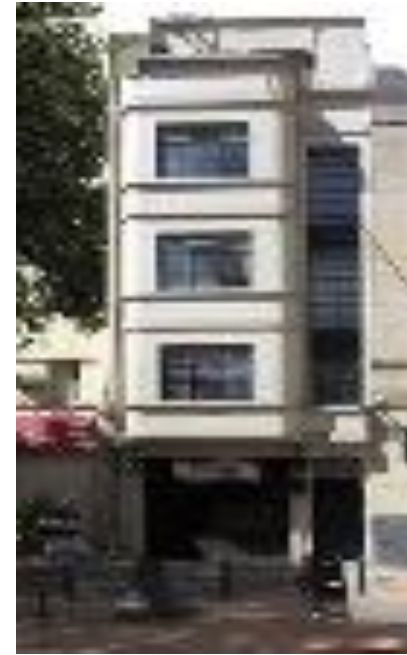
Fachada Norte

Valor estético: De acuerdo con lo descrito y su valoración histórica, el inmueble puede leerse de forma integral a pesar de sus modificaciones, es representativo del periodo moderno. Adopta elementos característicos del lenguaje Art Deco, tales como volúmenes con esquinas redondeadas que sobresalen.
