**FICHA DE INVENTARIO Y VALORACIÓN DE BIENES CULTURALES INMUEBLES**

<b>1. DENOMINACIÓN</b>			
1.1. Nombre del Bien	CL 13 4 87	1.2. Otros nombres	N.A.
1.3. Pertenece a valoración colectiva	No	1.4. Nombre	N.A.
<b>2. CLASIFICACIÓN TIPOLOGICA</b>

Diligenció:	PEMP Patrimonio Inmueble	Código de identificación	Hoja 1
	Fecha:	2016-2017		
	Revisó:	PEMP Patrimonio Inmueble	003110024015	de 5
	Fecha:	2018

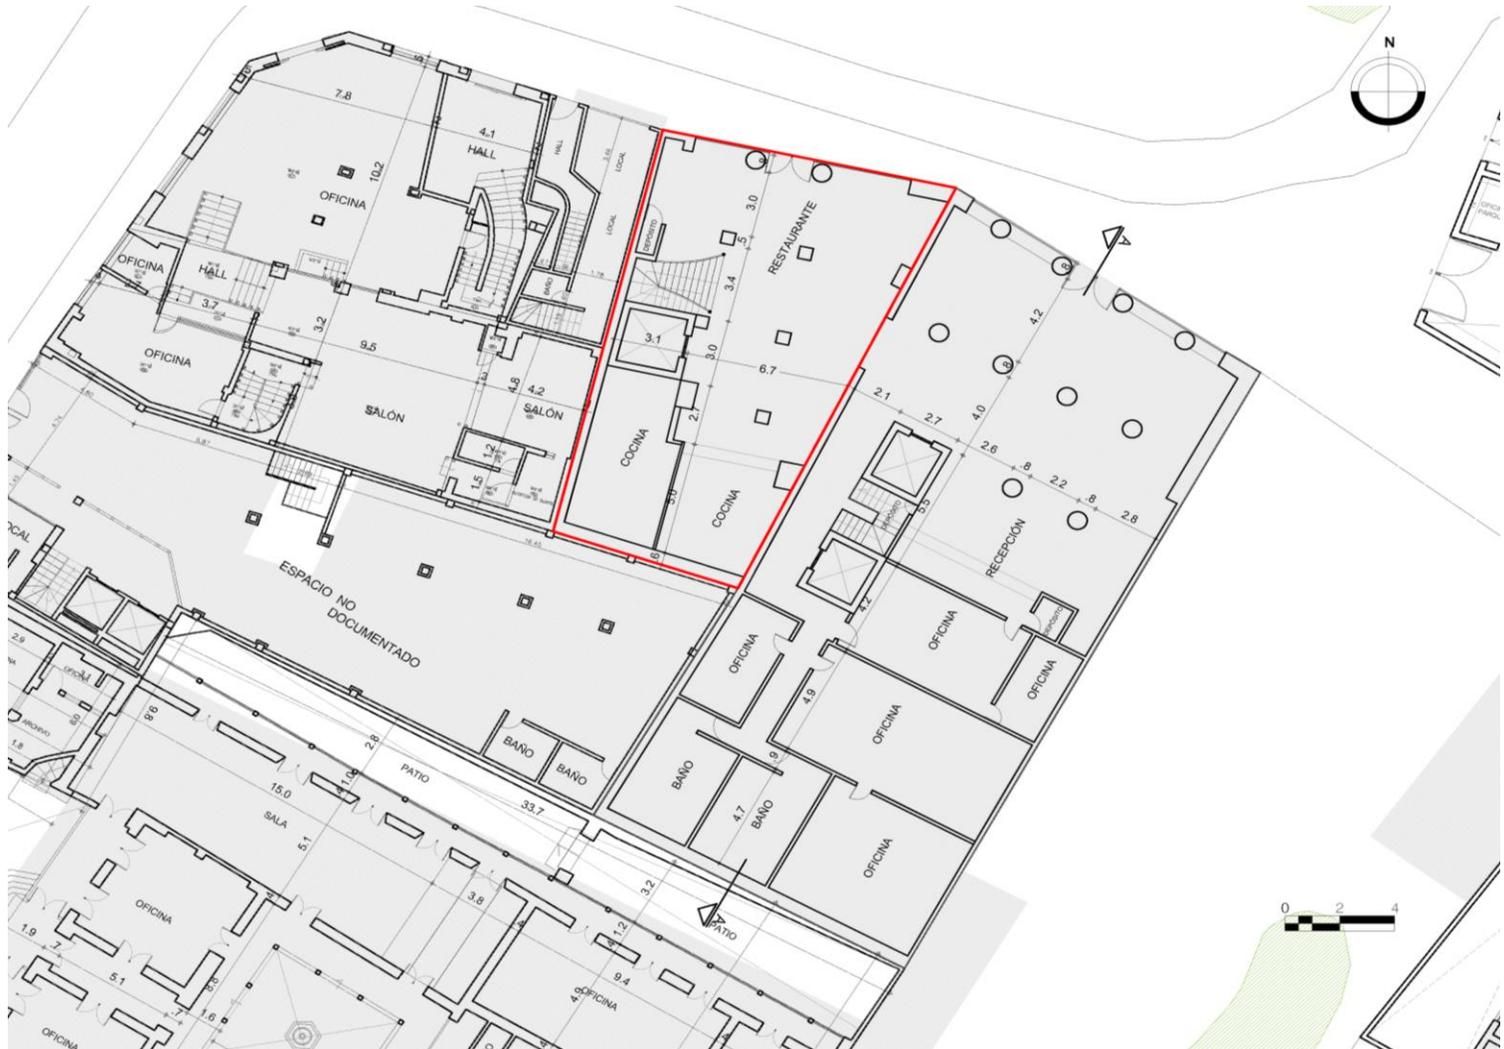
Planta primer piso

**14. DESCRIPCIÓN**  
 Inmueble de 10 pisos terraza y sótano, paramentado en un predio medianero con forma irregular, cuyas dimensiones son: frente de 12.30 m y fondo de 19.20 m, logrando una proporción de 1 a 1.6 veces aproximadamente, con frente sobre Calle 13. La ocupación del predio se realiza a través de un volumen con patio lateral desde el segundo piso. Se accede a la edificación a través de vano central que entrega al restaurante que funciona en el primer piso; al lado occidente se localiza la escalera y un ascensor. La fachada enchapada totalmente en piedra muñeca, consta de 3 cuerpos: el primero corresponde al 1° piso, es de mayor altura y consta del vano de acceso y una ventana de piso a techo en cada lado, el segundo cuerpo correspondiente del 2° al 12° piso y se caracteriza por contar con franjas horizontales de ventanas separados por muros cortos en cada piso. Finalmente el tercer cuerpo corresponde a la terraza que se encuentra retrocedida del paramento. Sus muros de fachada cuentan con revestimiento en piedra muñeca en fachada, y la carpintería es metálica.

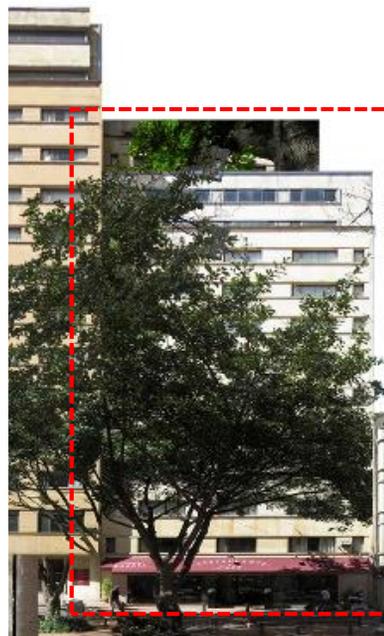
Fachada Norte

**Valor estético:** De acuerdo con lo descrito y su valoración histórica, el inmueble puede leerse de forma integral ya que cuenta con pocas modificaciones. Denota los principios del diseño moderno tales como la utilización de líneas rectas, y fachadas sin ornamentación. Su fachada igualmente cuenta con un acabado similar o igual a la piedra muñeca, tendencia estilística de los edificios de la época.
