FICHA DE INVENTARIO Y VALORACIÓN DE BIENES CULTURALES INMUEBLES

1. DENOMINACIÓN			
1.1. Nombre del Bien	CL 12 D 4 9	1.2. Otros nombres	N.A.
1.3. Pertenece a valoración colectiva	No	1.4. Nombre	N.A.
2. CLASIFICACIÓN TIPOLOGICA

3. LOCALIZACIÓN			
3.1. Departamento	Bogotá	3.2. Municipio	Bogotá D.C.
3.3. Nomenclatura	CL 12 D 4 9	3.4. Nomenclatura antigua	N.A.
3.5. Barrio	La Catedral	3.6. Código Barrio	003110

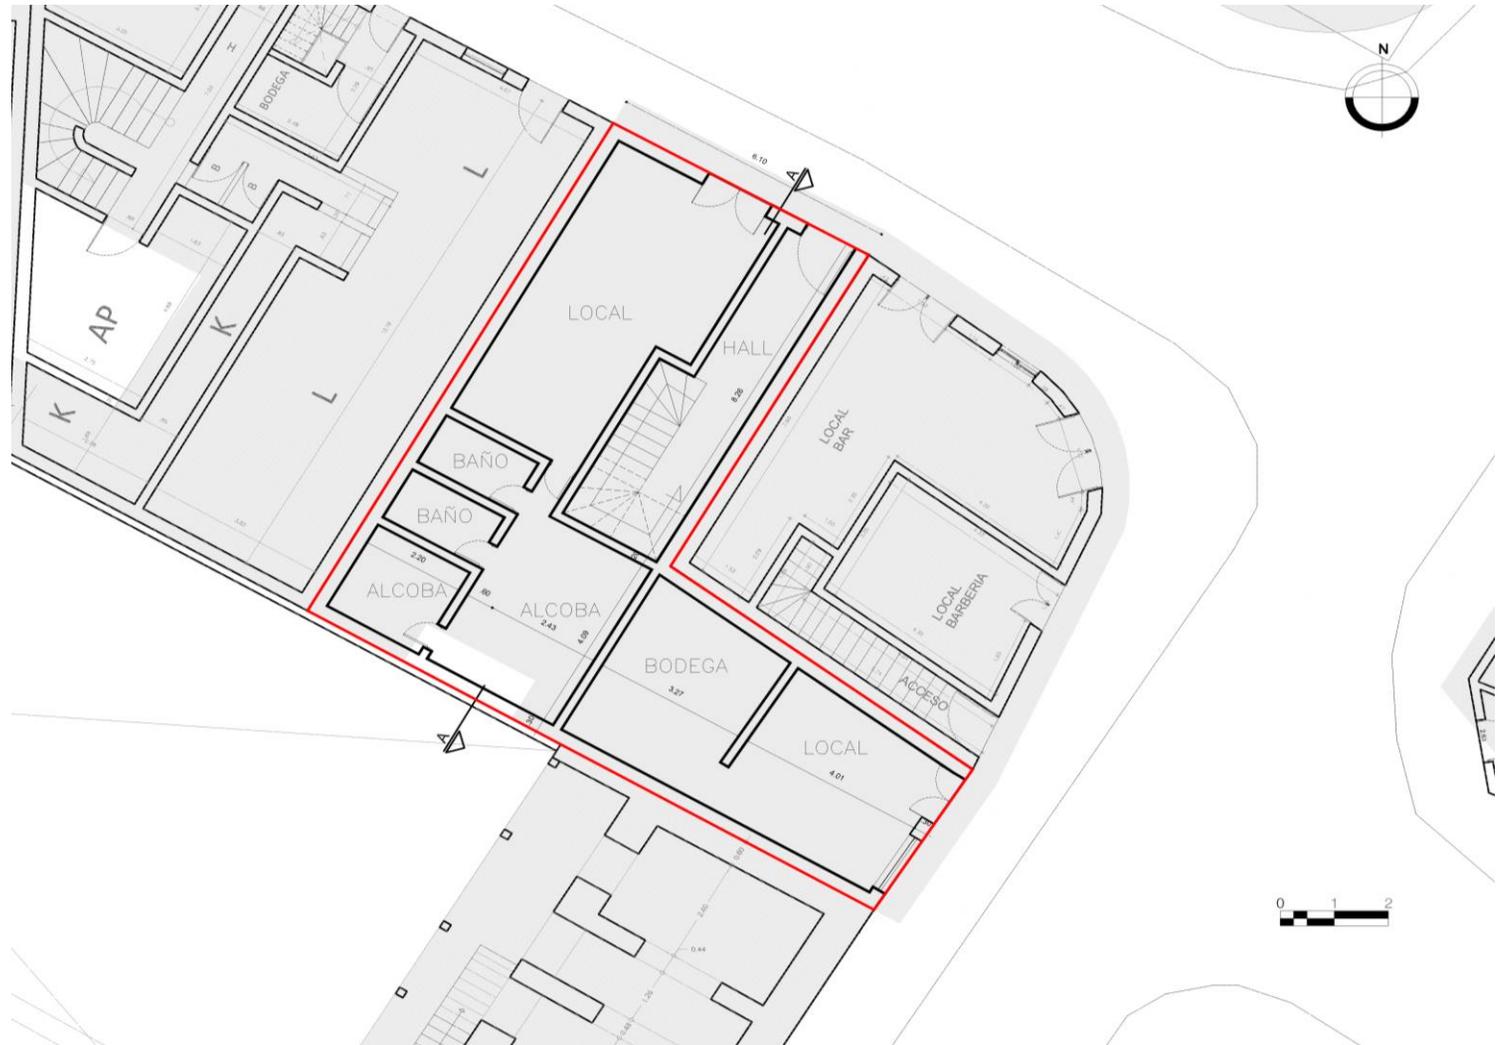
Planta primer piso

Inmueble de 4 pisos, paramentado en un predio medianero con forma irregular, cuyas dimensiones son: frente de 6.10 m y fondo de 12.80 m, logrando una proporción de 1 a 2.1 veces aproximadamente, con frentes sobre Calle 12D y Carrera 4. La ocupación del predio es total a partir de un volumen. Cuenta con dos accesos: uno que entra a un local comercial y otro que conduce a través de un hall a una escalera. Sus fachadas se caracterizan por continuar con el paramento en el primer piso, y por contar con volúmenes con ventanas que sobresalen en el segundo y tercer piso, junto a estos sobresalen balcones que se localizan en los extremos. La fachada de los últimos pisos corresponde a un cerramiento improvisado de madera y plástico. Los materiales de los muros de fachada son en ladrillo recubiertos con pañete y pintura, carpintería de madera en puertas y ventana de 1° piso y carpintería metálica en puertas y ventanas de los pisos superiores, y cubierta en teja de asbesto cemento con teja traslucida.

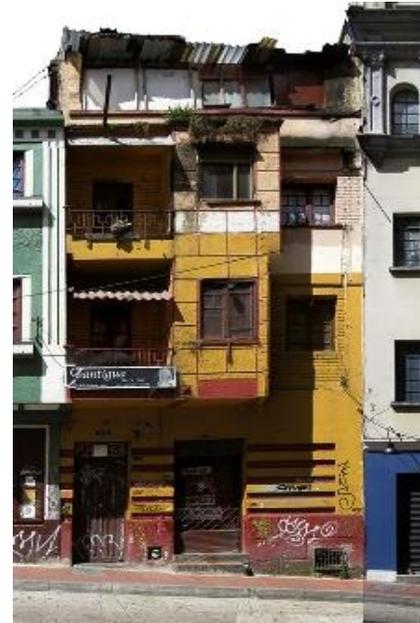
Fachada Oriente

Valor estético: De acuerdo con lo descrito y su valoración histórica, el inmueble ha perdido parte de sus características originales debido a las modificaciones de las que ha sido objeto. Aunque su fachada también ha sido transformada, conserva algunos elementos que rememoran las tendencias estilísticas usadas en la época, como son volúmenes que sobresalen y retroceden del paramento de la manzana.
