FICHA DE INVENTARIO Y VALORACIÓN DE BIENES CULTURALES INMUEBLES

1. DENOMINACIÓN			
1.1. Nombre del Bien	KR 4 12 C 85	1.2. Otros nombres	N.A.
1.3. Pertenece a valoración colectiva	No	1.4. Nombre	N.A.
2. CLASIFICACIÓN TIPOLOGICA

3. LOCALIZACIÓN			
3.1. Departamento	Bogotá	3.2. Municipio	Bogotá D.C.
3.3. Nomenclatura	KR 4 12 C 85	3.4. Nomenclatura antigua	N.A.
3.5. Barrio	La Catedral	3.6. Código Barrio	003110

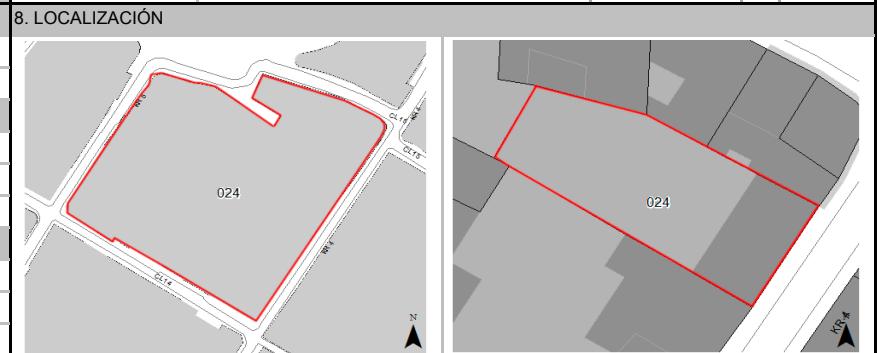
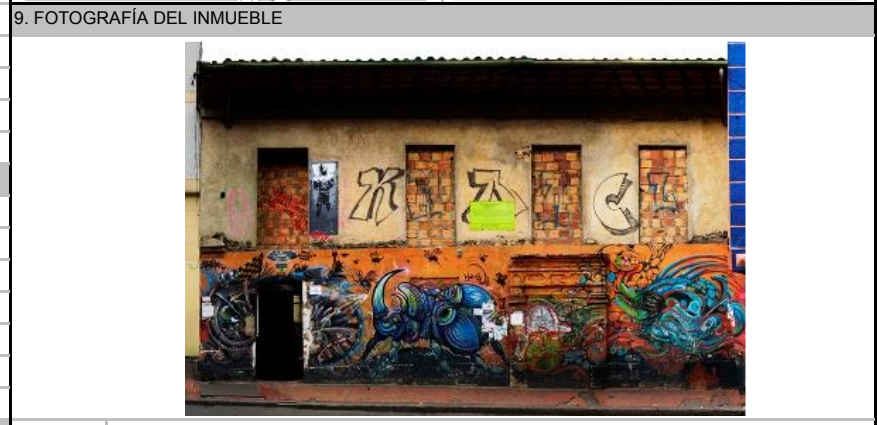
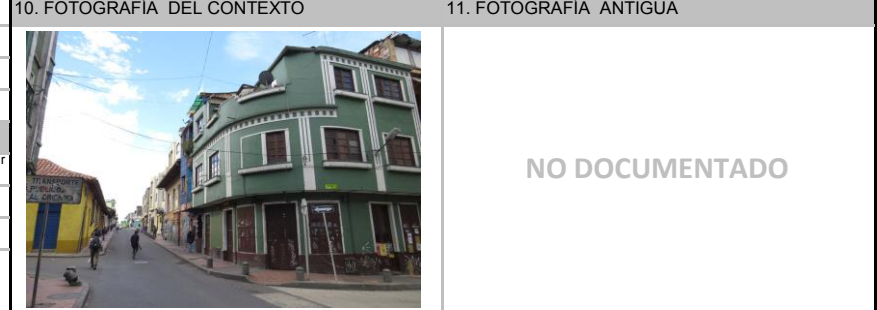
14. DESCRIPCIÓN
 Inmueble de 2 pisos, paramentado en un predio medianero con forma irregular, cuyas dimensiones son: frente de 13.40 m y fondo de 31.89 m, logrando una proporción de 1 a 2.4 veces aproximadamente, con frente sobre la Carrera 4. La ocupación del predio se realiza a través de una única crujía frontal, la demás área se encuentra vacía. El volumen cuenta con 3 espacios usados como parqueaderos de motos. Su fachada consta de 1 cuerpo con zócalo en pañete y alero con canes a la vista. Cuenta con vestigios de una portada en ladrillo que marco el acceso principal. El 1° piso consta de 1 vano de acceso lateral y 3 vanos actualmente tapiados con muro en bloque. El 2° piso consta de 4 vanos de ventana con acento vertical, igualmente tapiados. Su cubierta se conserva a dos aguas en teja de barro.

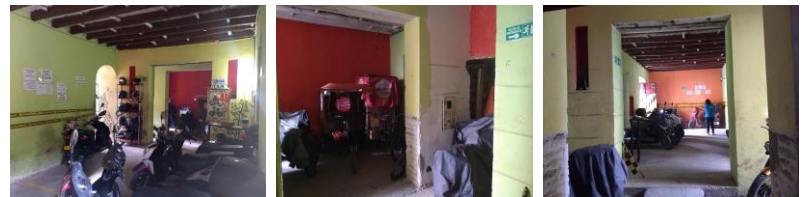
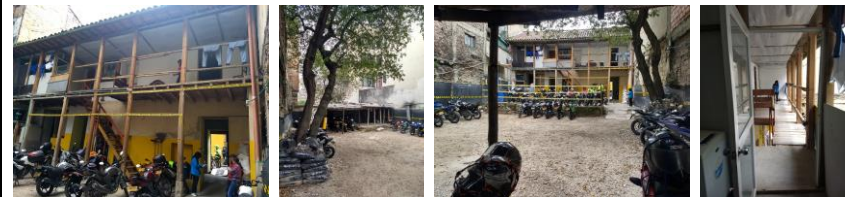
16. FOTOGRAFÍAS INTERIORES

17. RESEÑA HISTÓRICA
 Inmueble construido a principios del siglo XX en el periodo republicano. Destinado para uso residencial, actualmente es utilizado para parqueadero de motos. Su propietario actual es Luz Mary Sandoval Rojas. No se conocen datos del diseñador o constructor. Según revisión de aerofotografías históricas, en 1976 el predio aun era ocupado por un volumen con sucesión de 3 patios laterales, actualmente solo se conserva de este la crujía frontal. En la fachada fue retirada su carpintería de madera y fueron sellados los vanos. No presenta solicitudes de intervención y no hay antecedentes de archivo.
