FICHA DE INVENTARIO Y VALORACIÓN DE BIENES CULTURALES INMUEBLES

1. DENOMINACIÓN			
1.1. Nombre del Bien	CL 14 4 34	1.2. Otros nombres	N.A.
1.3. Pertenece a valoración colectiva	No	1.4. Nombre	N.A.
2. CLASIFICACIÓN TIPOLOGICA

USO EXCLUSIVO DEL MINISTERIO DE CULTURA		INMUEBLE No	MZ	024
Código Nacional		Hoja 1	PR	029

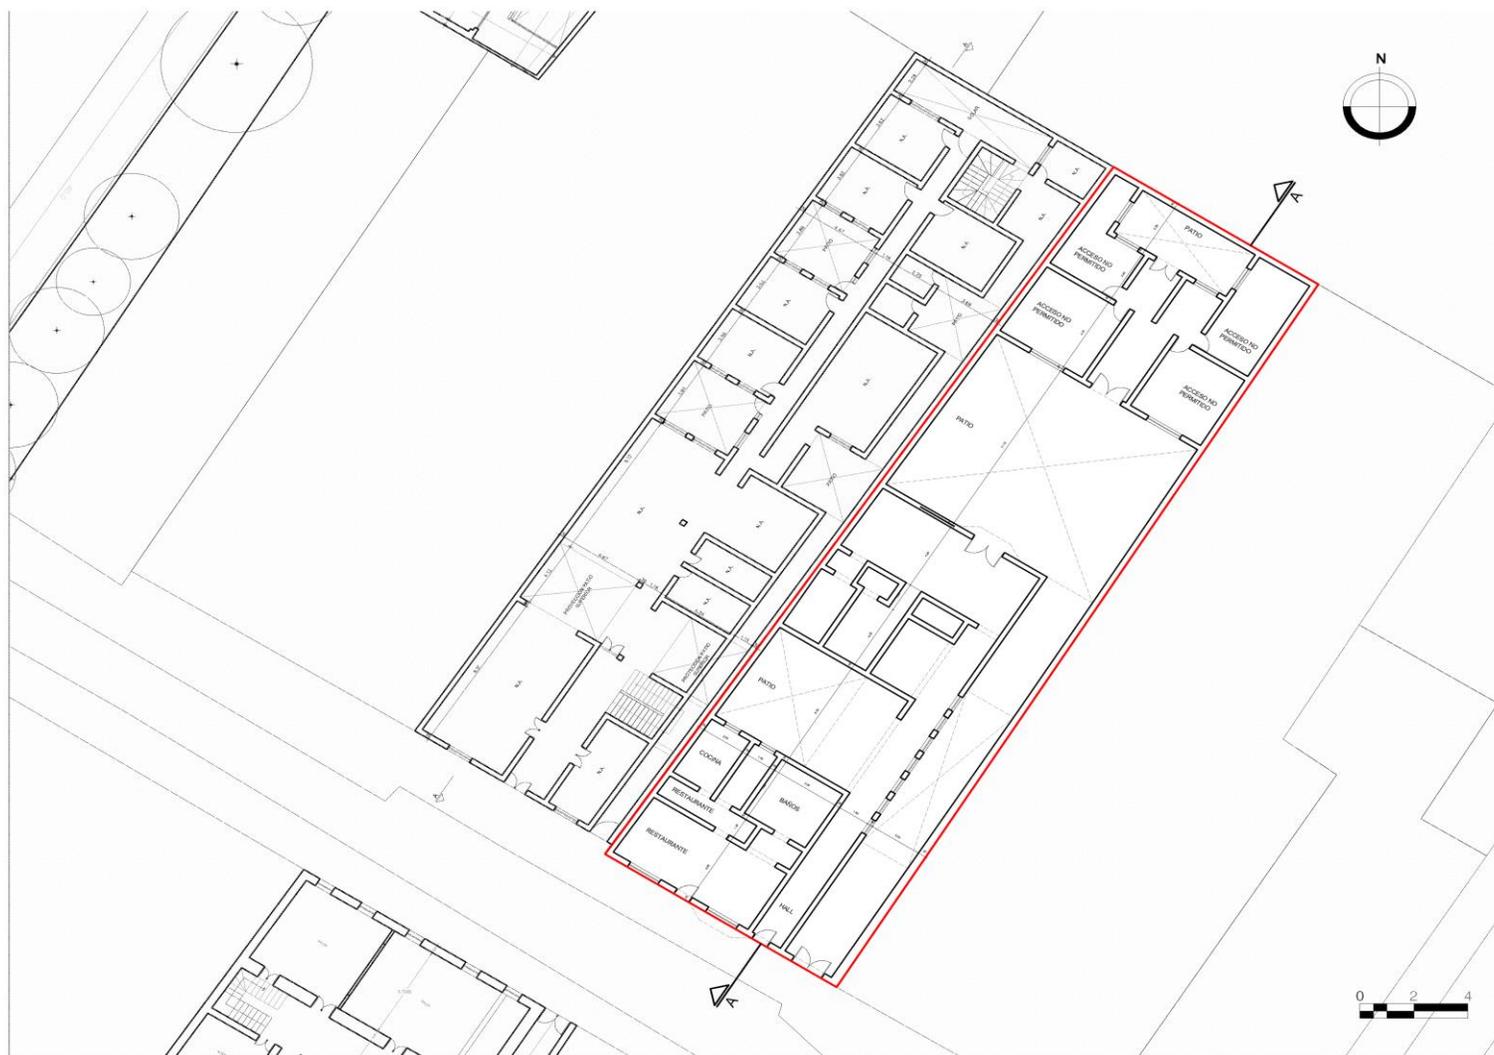
Planta primer piso

13.7. Teléfono	No documentado		No documentado								
13.8. Correo electrónico	No documentado		No documentado								
14. DESCRIPCIÓN					Fuente: No documentado						
Inmueble de 4 pisos, paramentado en un predio medianero con forma rectangular, cuyas dimensiones son: frente de 15.30 m y fondo de 50.90 m, logrando una proporción de 1 a 3.3 veces aproximadamente, con frente sobre Calle 14. La ocupación del predio se realiza a partir de 2 volúmenes separados por un patio: el primero con frente hacia la Calle 14, cuenta con 2 patios laterales, uno en cada costado. El segundo esta conformado por un patio central posterior. Cuenta con 3 accesos: uno lateral que entrega al local que funciona sobre la calle, uno central que atraviesa el primer volumen y lleva al segundo, y otro lateral que es un ingreso vehicular. La fachada es construida en su totalidad de ladrillo a la vista, consta de 2 cuerpos con vanos de acento horizontal y remate en cornisa superior. El primer cuerpo corresponde al primer piso, consta de 1 vano lateral de acceso vehicular con portón metálico, 2 vanos de acceso peatonal y 2 vanos de ventana con marco de realce en piedra. El segundo cuerpo abarca del segundo al cuarto piso, es simétrico y consta de 1 volumen central vertical en voladizo con ventanas en cada uno de sus lados; y 2 volúmenes laterales sobre el plano del paramento, cada uno con 1 vano de ventana en cada piso. Según fotografías de sus culatas, el sistema estructural es de muros de carga en ladrillo, con pañete y pintura al interior. Su cubierta es a dos aguas en teja de asbesto cemento.					17. RESEÑA HISTÓRICA

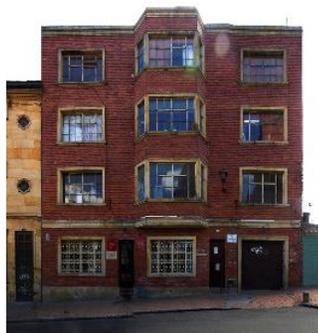
Fachada Sur
Fuente: Equipo Fotografía PEMP Patrimonio Inmueble

Valor estético: De acuerdo con lo descrito y su valoración histórica, el inmueble puede leerse de forma integral ya que no presenta modificaciones. Su fachada presenta elementos singulares que destacan el valor estético del inmueble, tales como su acabado en ladrillo a la vista y el volumen central en voladizo que marca la posible simetría que en algún momento tuvo la composición. Acompañado de inmuebles del sector de la época, que comparten características semejantes, forma la imagen de la ciudad de mediados de siglo XX.
